**IMPLEMENTACIÓN DE UN MODELO DE GESTIÓN VIAL EN ALGUNOS
TRAMOS DE VIA PARA EL MANTENIMIENTO Y RECUPERACIÓN DE LA
MALLA VIAL EN CASCO URBANO DEL MUNICIPIO DE LA ESTRELLA.**

ESPECIALIZACIÓN VIAS Y TRANSPORTE

UNIVERSIDAD DE MEDELLÍN

2012

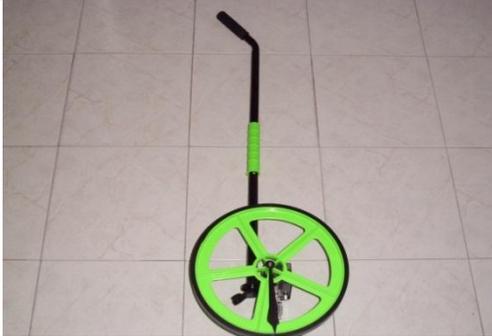
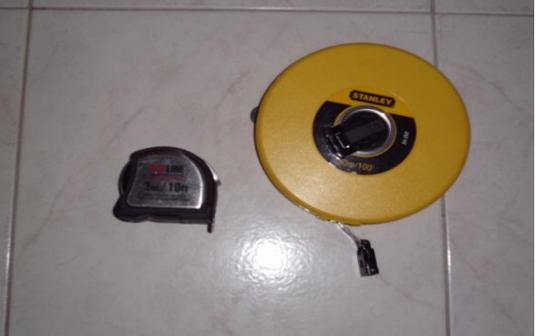
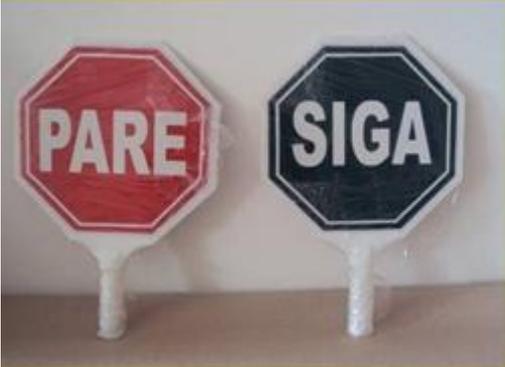
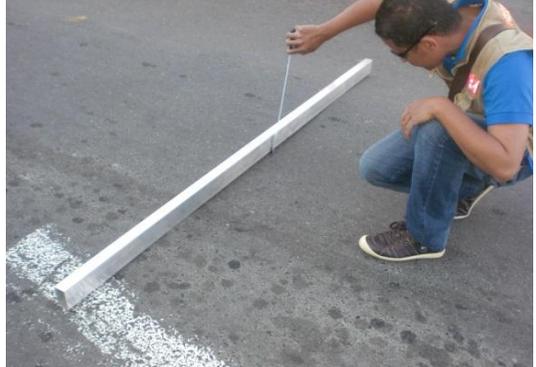
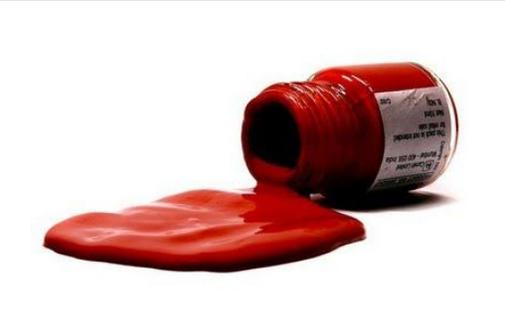
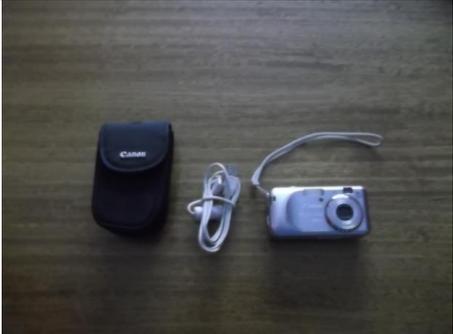
Figura 7. Herramientas para el inventario de daños.

Y la utilización de las siguientes herramientas que se encuentran en la figura 7:

Odómetro	Flexometro y cinta métrica

Pare siga	Codal de 3 metros como nivel

Pintura color rojo	Cámara Fotográfica

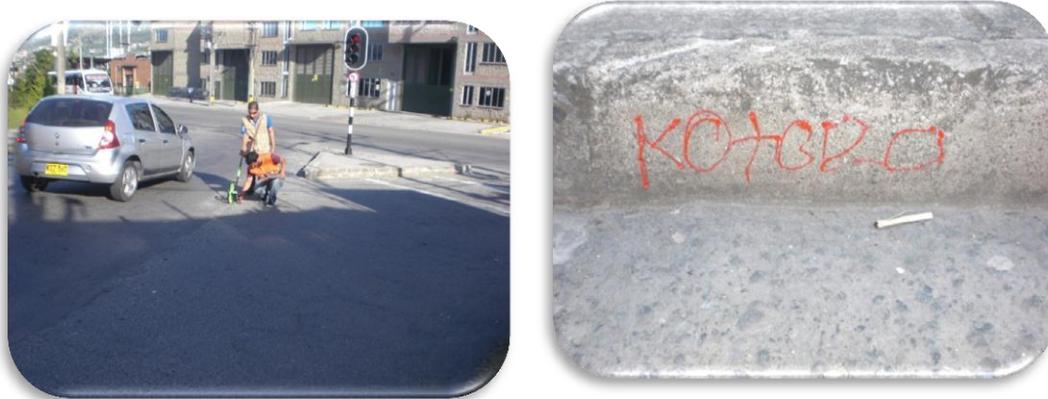
Figura 8. Abscisa K0+020 del tramo 1.

- La identificación de los tramos en estudios (tramo 1 y tramo 2) en campo.
- Se procedió a la marcación del abscisado en campo de los tramos, con incremento de 10m, en secciones de 100m, en la figura 8 se muestra como se realizo este procedimiento.

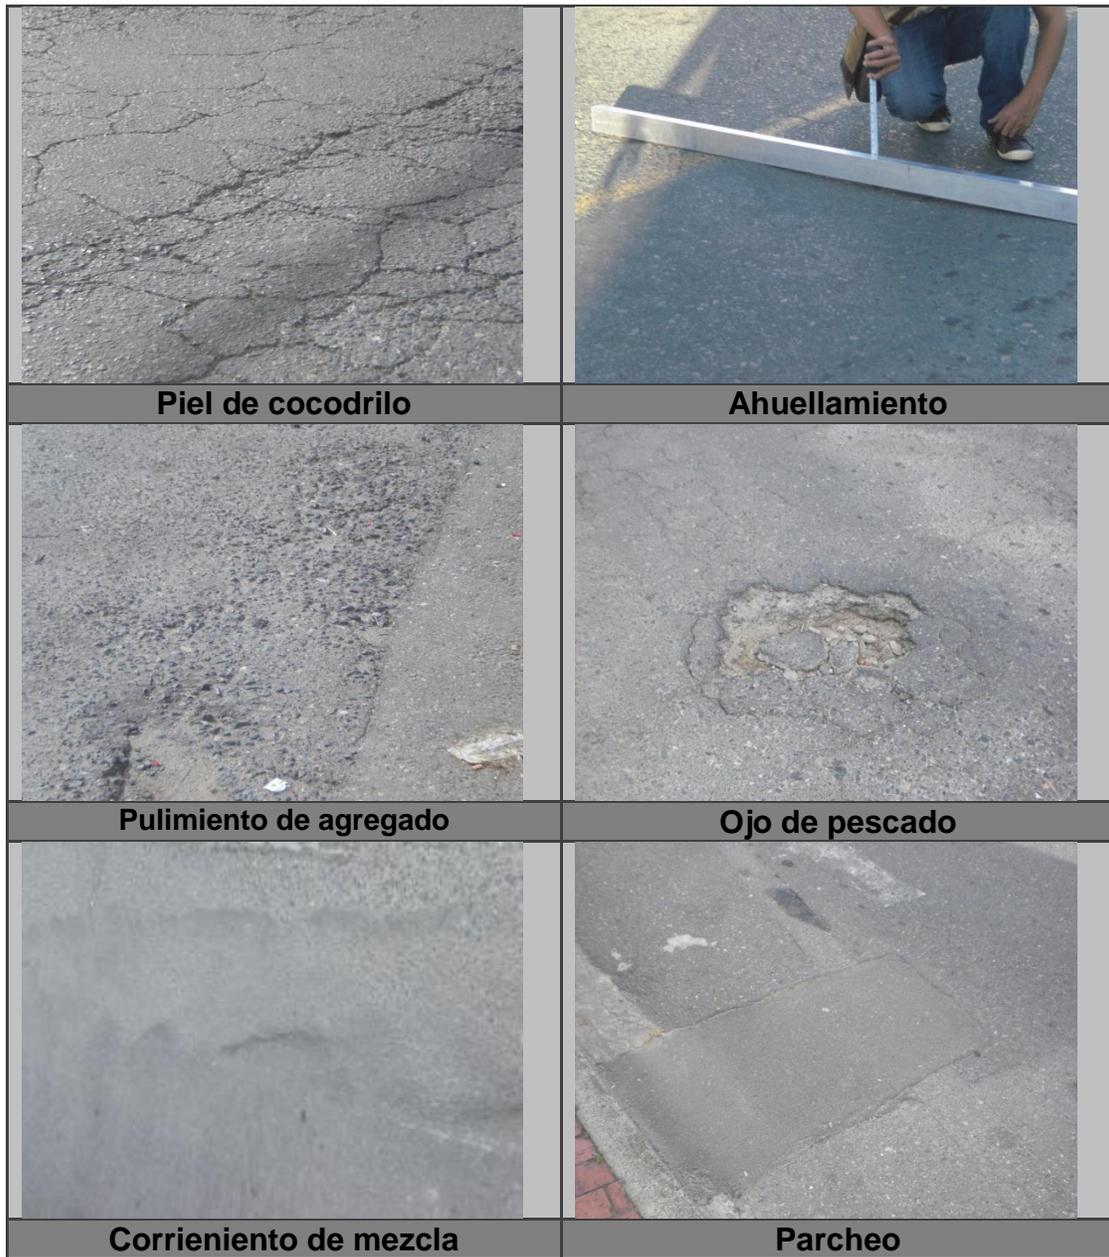
Figura 11. Tipos de daños más frecuentes.

Durante la inspección visual hecha en el inventario de deterioros de los tramos los daños más frecuentes en la estructura de pavimento son el ahullamiento, piel de cocodrilo, pulimiento de agregados, pérdida de película del ligante, ojos de pescados, corrimiento de mezcla y parcheos. En la figura 11 se muestra un ejemplo de los daños más frecuentes encontrados en el tramo 1 y tramo 2.
