**METODOLOGÍA DE EVALUACIÓN RÁPIDA DE LA VULNERABILIDAD SÍSMICA DE
CENTROS EDUCATIVOS RURALES**

Maestría en Ingeniería Civil

Septiembre de 2023

Universidad de Medellín

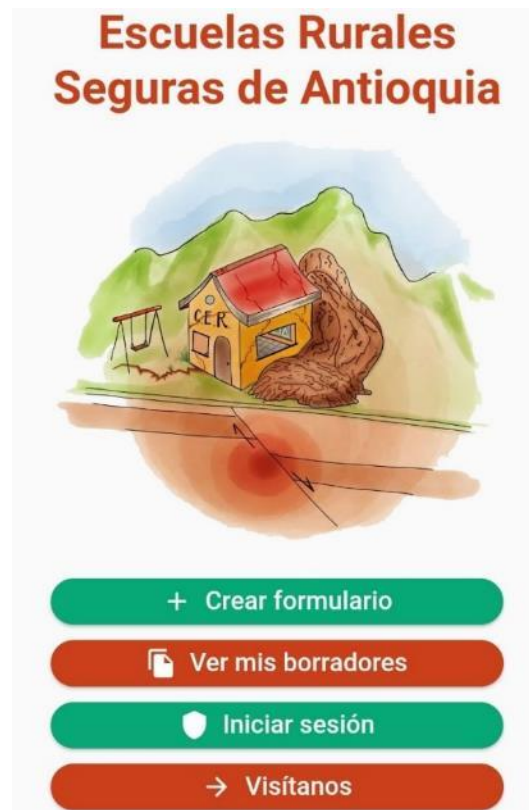
Figura 11. Portada formulario magnético.

En la Figura 11 se puede ver la portada o primera pantalla del aplicativo en la cual, mediante el botón "crear formulario" se podrá disponer la información del CER inspeccionado en el aplicativo y guardarla como borrador, en caso de no disponer de una conexión, o guardarla

para su envío a la base de datos del proyecto. El formulario posee un total de tres secciones, siendo la primera dedicada a aspectos sociales, de ubicación y contacto, la segunda a aspectos propios de la estructura o estructuras del CER y la tercera dedicada a aspectos geológicos relacionados con el entorno, con el manejo de recursos, con el historial de desastres y con la vulnerabilidad institucional del CER inspeccionado.

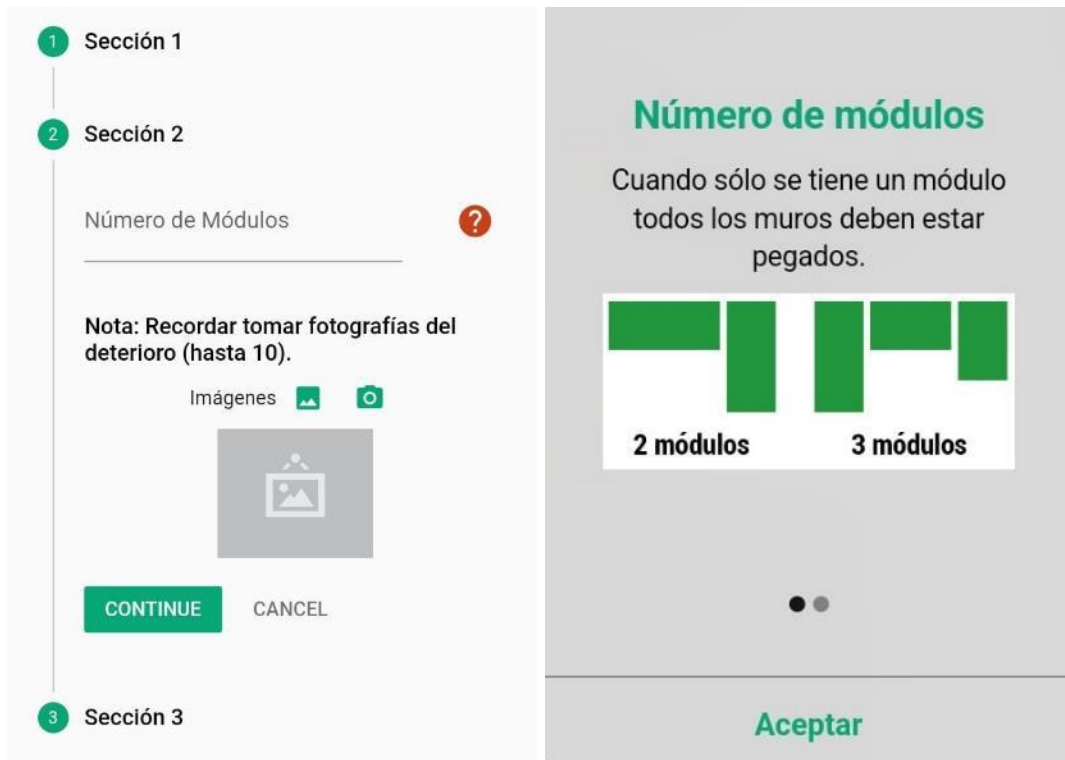
Figura 12. Ejemplo ayudas gráficas de formulario

El aplicativo incorpora un menú desplegable de ayuda, el cual se activa mediante un símbolo de interrogación ubicado al costado de cada una de las preguntas del formulario. La ayuda consiste en proporcionar ejemplos visuales y explicaciones cortas que permitan dar respuesta a la pregunta formulada o ingresar la información solicitada. Un ejemplo de lo anterior para la pregunta del número de módulos se puede ver en la Figura 12 en donde se pueden apreciar las ayudas gráficas para la identificación del número de módulos estructurales que posee un CER.

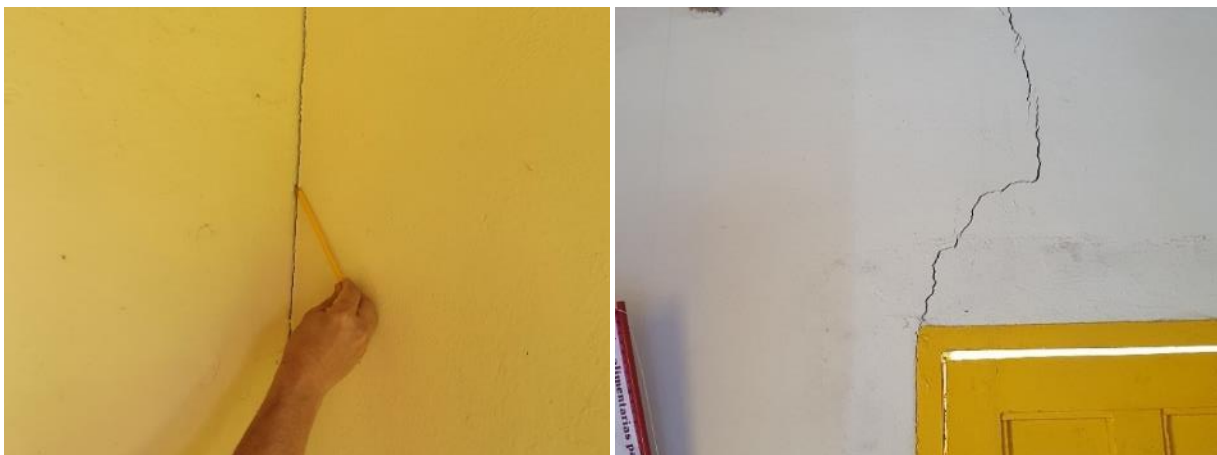
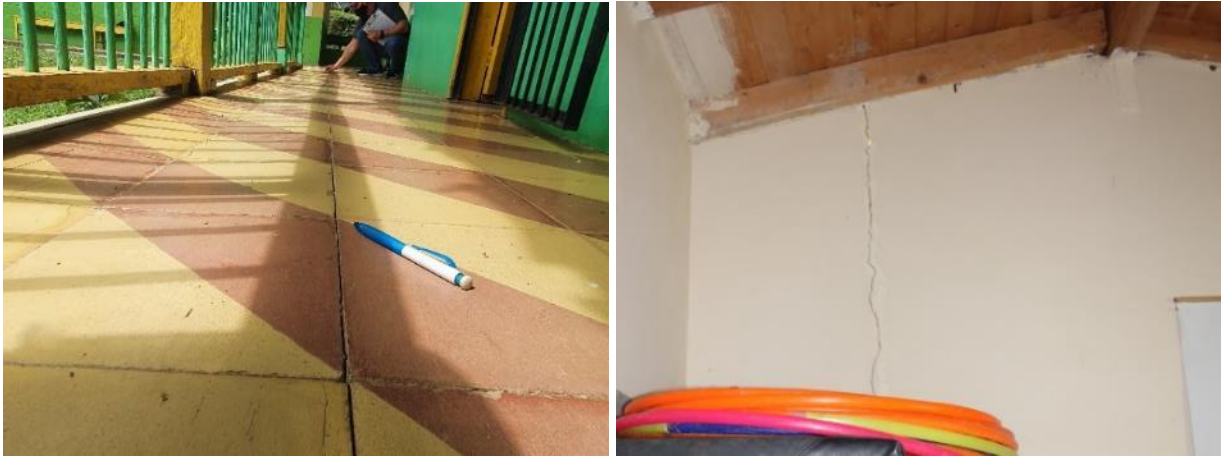
Figura 20. Daños en la estructura del CER Álvaro Ardulio Naranjo (ID 2)

Un análisis rápido del CER Álvaro Ardulio Naranjo (ID 2), indicó que dichos daños obedecen a los asentamientos diferenciales que sufre la estructura, debido a que uno de sus lados está contiguo a un muro de contención que, aparentemente, no posee la capacidad suficiente para sostener el área aferente de la estructura, provocando así una rotación de ésta que se evidencia en grietas verticales en muros correspondientes a la rotación observada en el piso (Figura 20).

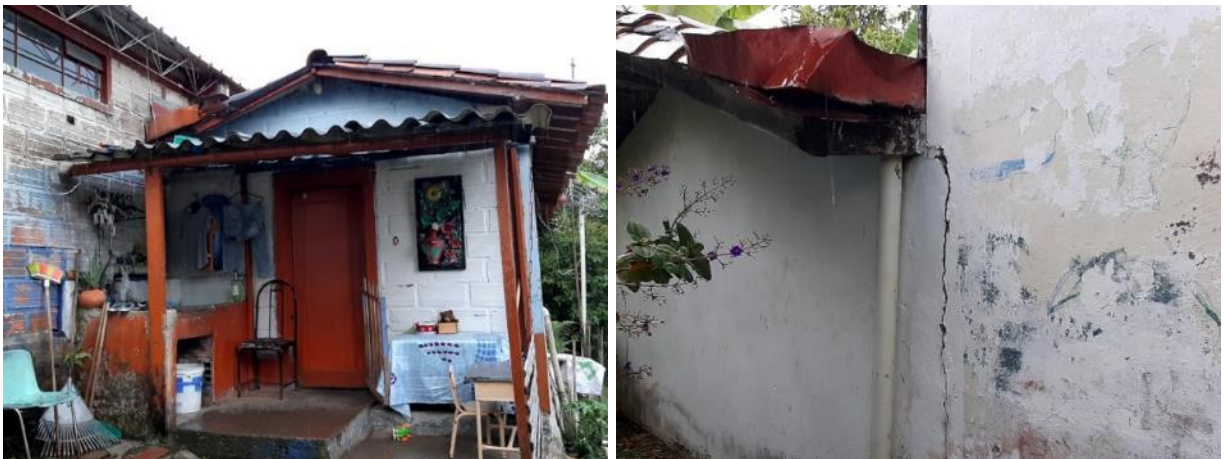
Figura 21. Daños en la estructura del CER Guacamayal (ID 12)

El CER Guacamayal (ID 12) presentó grietas importantes en la zona ubicada entre la estructura del hogar del viviente (encargado de la seguridad del recinto en todo momento) y la escuela en sí misma, pues la primera, al sufrir un asentamiento diferencial, presenta una rotación en su estructura y a la vez permite la generación de las grietas que se pueden ver en la Figura 21.

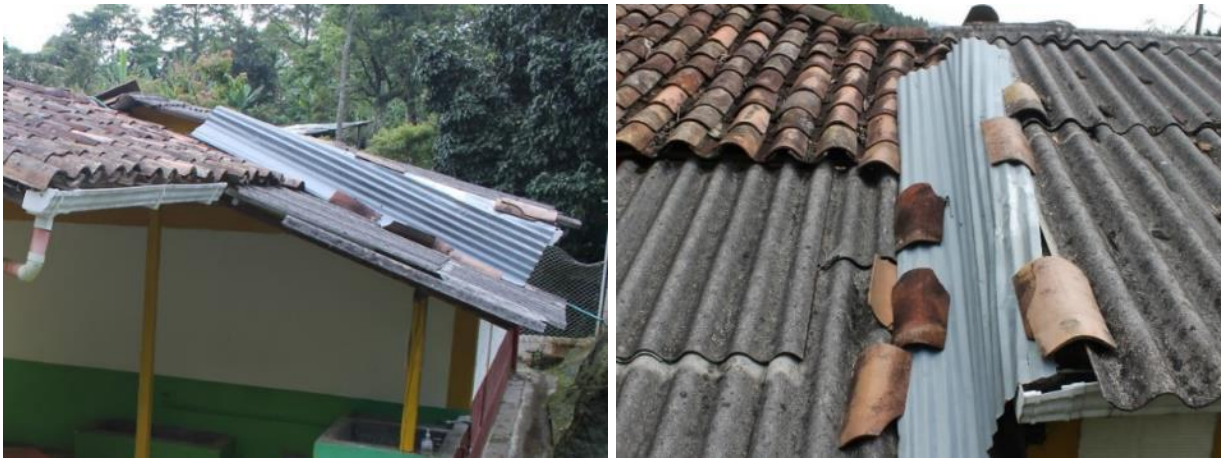
Figura 22. Estado de cubierta del CER Álvaro Ardulio Naranjo (ID 2)

Durante la visita de campo, se identificaron serios problemas en las cubiertas de los Centros Educativos Rurales, los cuales se pueden clasificar en tres grupos: 1) ausencia de un amarre adecuado de las tejas al entramado que sirve de apoyo, 2) mala conservación y ausencia de mantenimiento en los sistemas de desagüe y 3) daños en tejas, vigas o cerchas producidos por el viento o desprendimiento de árboles. En la Figura 22 se muestran algunas imágenes de la cubierta del CER Álvaro Ardulio Naranjo (ID 2), en las cuales se puede apreciar el riesgo generado por una lámina mal implementada para generar cobertura en la zona comprendida entre los dos módulos estructurales del CER.

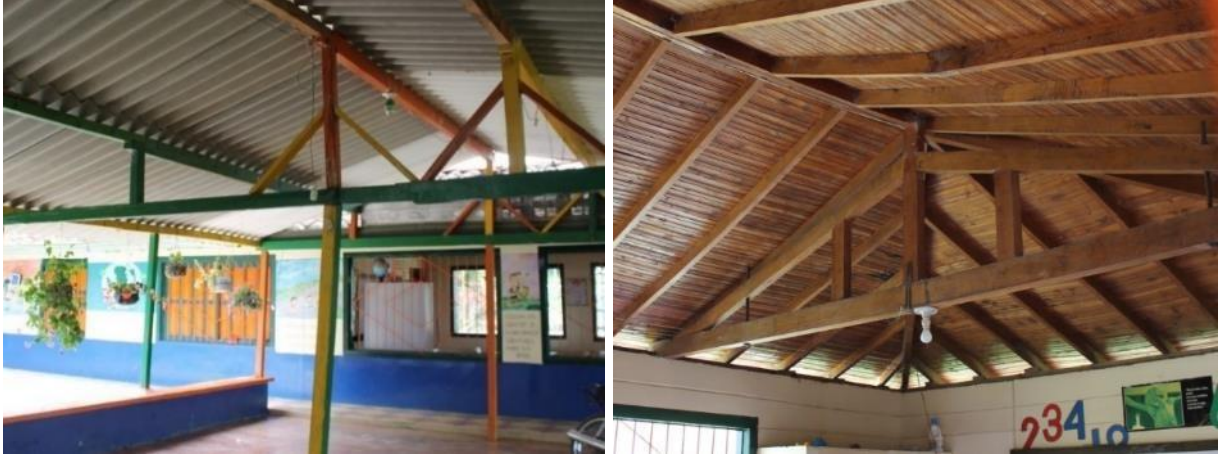
Figura 23. Estado de cubierta del CER Estrella Vieja (ID 4)

En el CER Estrella Vieja (ID 4) se pueden apreciar diferentes situaciones generadoras de riesgo, la primera de ellas en la zona de comidas que está cubierta con un tejado de lámina que descansa sobre una estructura en madera simplemente apoyada sobre la baldosa de la escuela (Figura 23). La segunda situación generadora de riesgo está ubicada al interior del salón de este CER en donde se pueden apreciar algunas viguetas falladas que ponen en riesgo a los niños, profesores y a la estructura en sí misma.

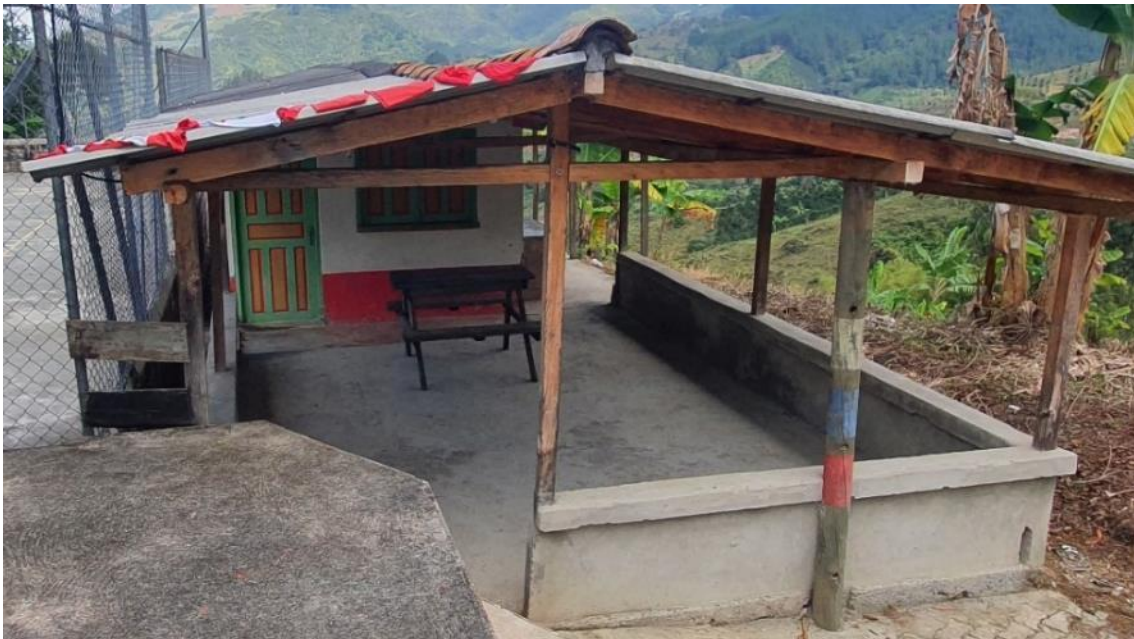
Figura 24. Estado de cubierta del CER Avelino Marín B (ID 7)

El CER Avelino Marín B (ID 7) presenta un problema similar al mostrado anteriormente (Figura 24), pues la zona implementada como comedor posee una cubierta ligera simplemente apoyada sobre un semi muro perimetral que pone en riesgo al personal que hace uso de la instalación.

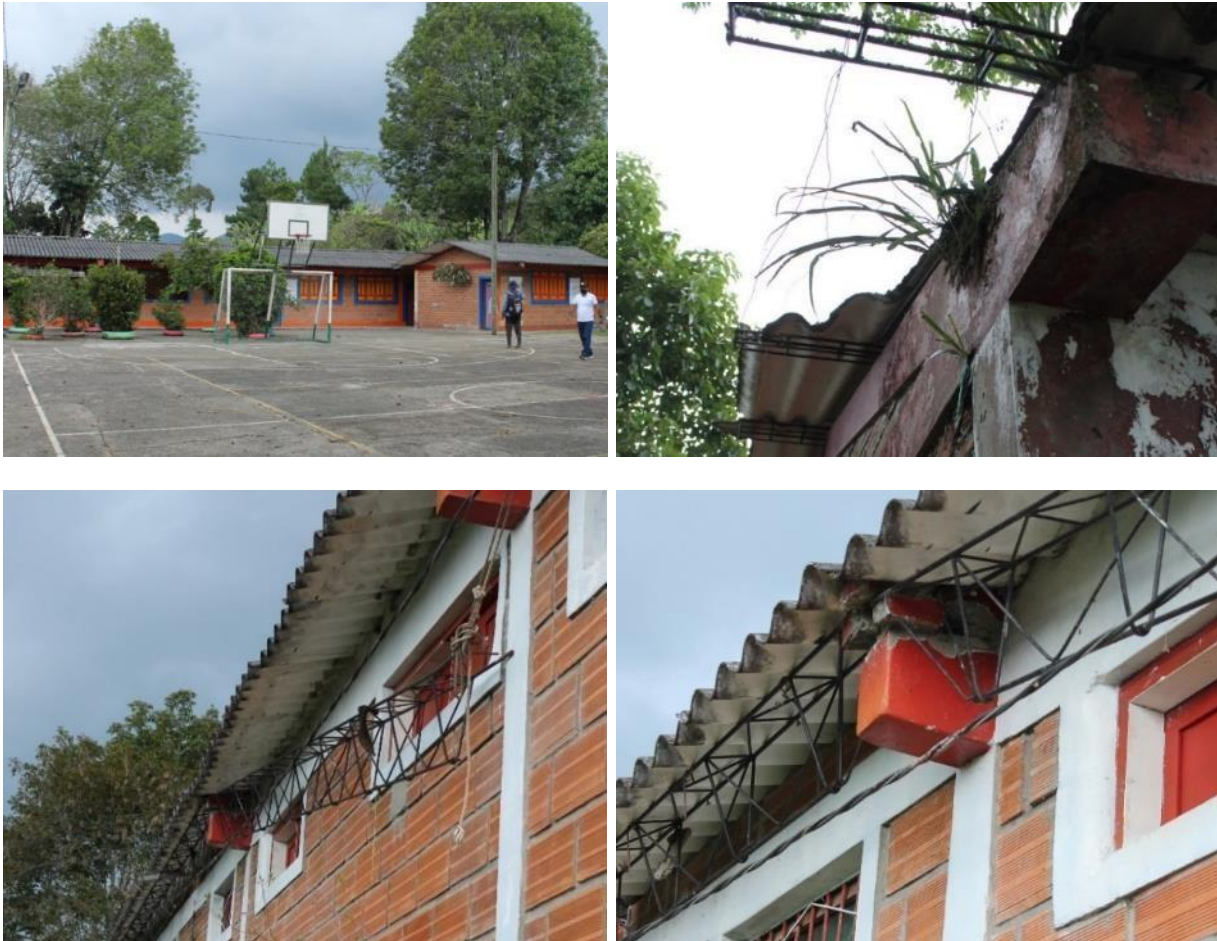
Figura 25. Estado de la cubierta del CER Palenque (ID 10)

área transversal en ubicaciones arbitrarias, mientras que en otras zonas dichas cerchas carecen del amarre necesario, generando desprendimientos de estas en diversos lugares del CER. Finalmente, en esta escuela se observan zonas donde no se ha perdido la cubierta tal como se puede ver en la Figura 25.

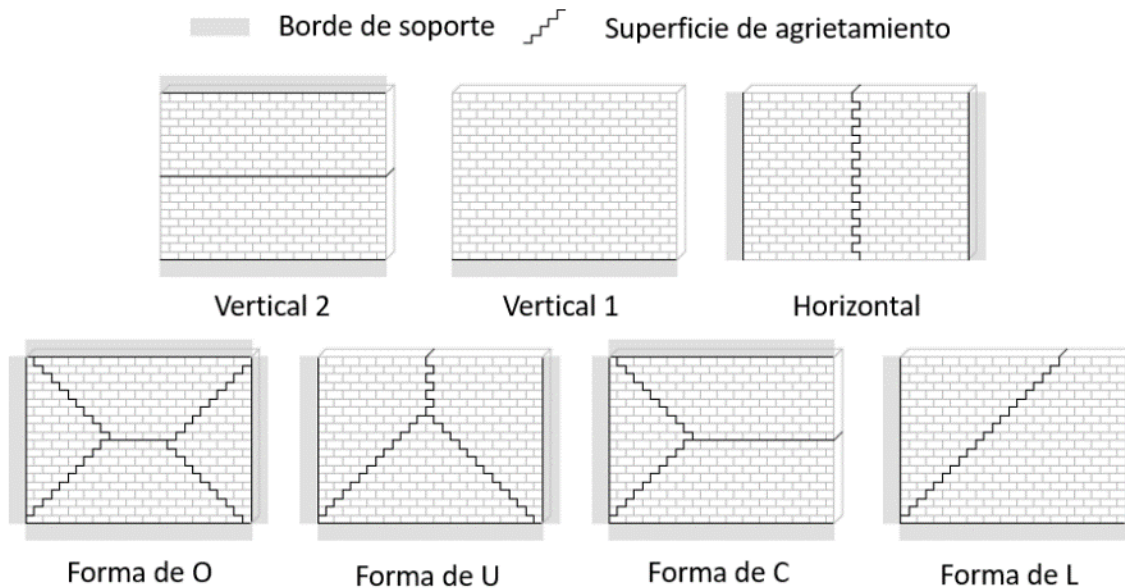
La mampostería simple es uno de los sistemas más utilizados para la construcción de Centros Educativos Rurales en Colombia. Cuando este tipo de estructuras se ve sometida a movimientos sísmicos moderados o severos, la mayoría de los muros experimenta inevitablemente una combinación de una respuesta en y fuera del plano. Los estudios realizados sobre los eventos sísmicos que han ocurrido en el pasado (Angiolilli et al., 2021, Mazza & Donnici, 2018, Sharma et al., 2021, entre otros) han permitido identificar que el tipo de falla más común en los muros de mampostería simple corresponde a la falla fuera del plano. Por esta razón, en este trabajo se incluye la implementación de una metodología desarrollada por Giordano et al. (2020) para evaluar la vulnerabilidad de forma cuantitativa de este tipo de estructuras y así poder utilizarla para calibrar la metodología de evaluación rápida basada en una inspección visual y utilizando parámetros globales.

Figura 26. Tipos de falla fuera del plano en muros de mampostería no reforzada.

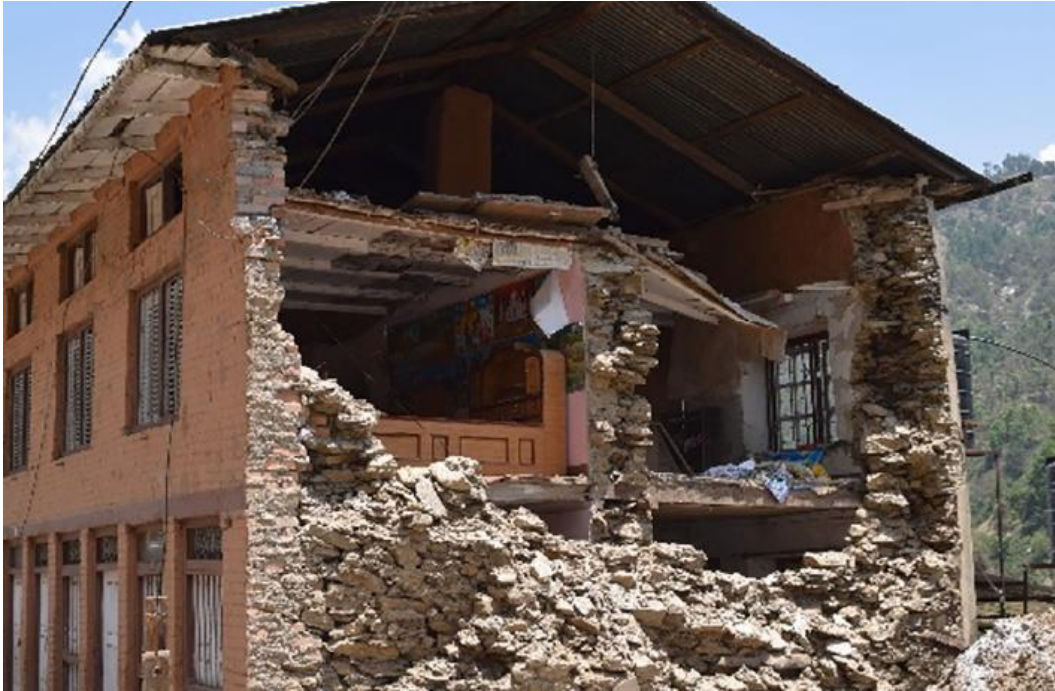
Figura 27. Apariencia de falla fuera del plano. Fuente: Giordano et al. (2020)

En la Figura 27 se muestra la falla fuera del plano, la cual es uno de los patrones de falla más crítico en esta tipología estructural (en este caso, una falla tipo U), caracterizada por la ausencia de refuerzo en la mampostería y de una estructura capaz de garantizar el movimiento uniforme de la edificación, implicando esto que los muros que componen dicha edificación, ante la llegada de un sismo o fuerza horizontal, no cuentan con la capacidad de resistir los esfuerzos a los que se ven sometidos, evidenciando un comportamiento individual de cada muro ante la inexistencia de, al menos, una trabazón en las esquinas de la edificación, provocando la mencionada falla fuera del plano.

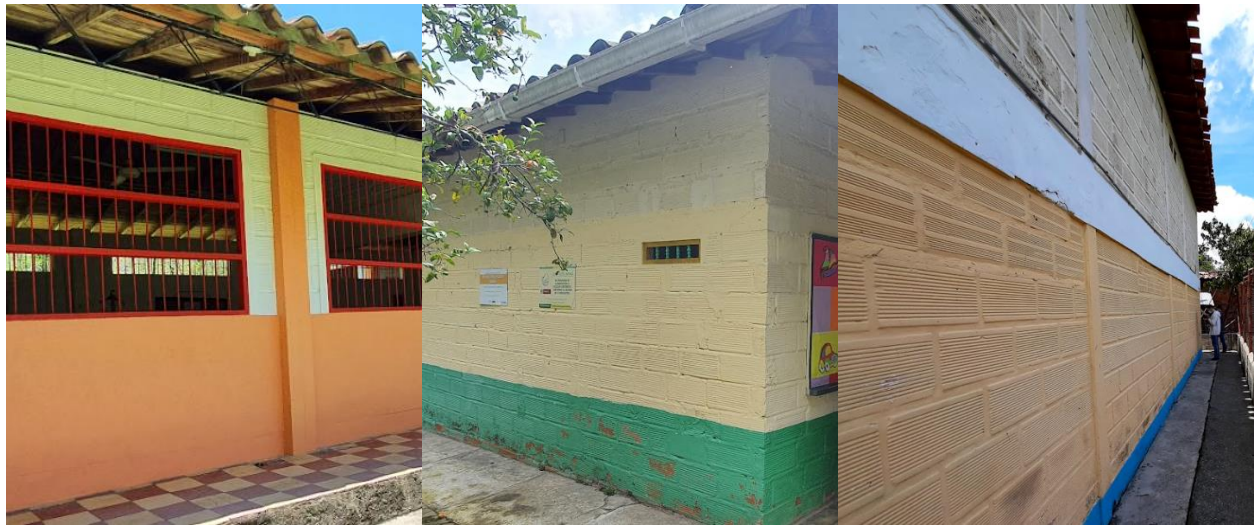
Figura 31. Condiciones de muro de frontera encontradas en campo

De izquierda a derecha, Cantilever, Pinned-Pinned y Clamped-Clamped

Las cargas verticales mencionadas corresponden a cargas generadas por el propio peso del muro y a aquellas externas provenientes, por ejemplo, de muros de niveles superiores, cubiertas, entre otros. En la Figura 30 esta carga se ve representada como N y las fuerzas o cargas horizontales mencionadas se representan como F . En la Figura 31 se puede ver un ejemplo de estas condiciones de frontera, en donde, de izquierda a derecha, se puede apreciar un muro sin cargas significativas dispuestas sobre sí, un muro con la carga de la cubierta repartida a lo largo de este y un muro restringido por la carga impuesta por un nivel superior de la edificación, siendo respectivamente ejemplos de condiciones Cantilever, Pinned-Pinned y Clamped-Clamped.

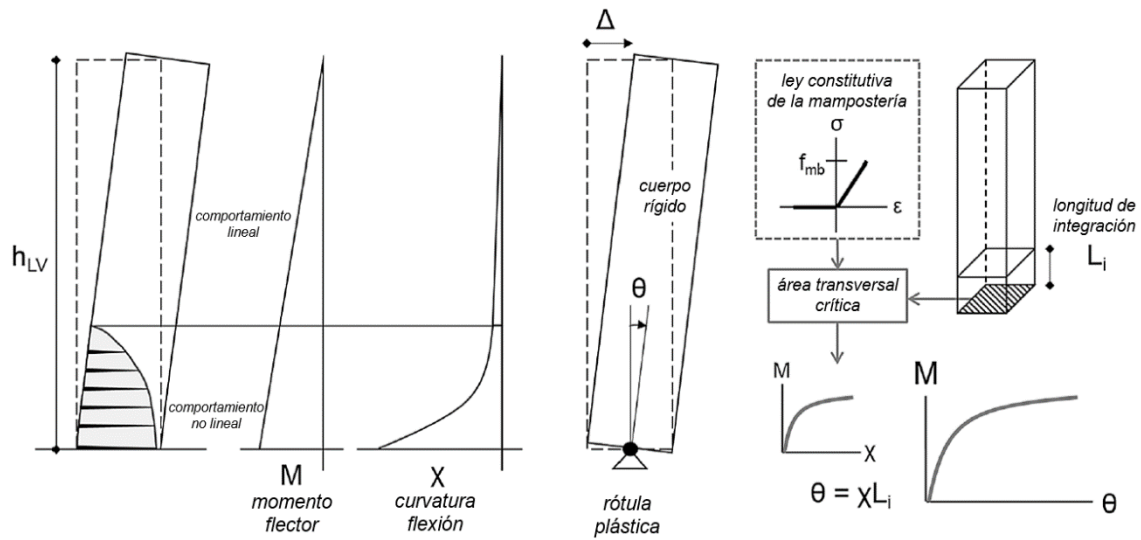
- La respuesta fuera del plano de los muros está netamente gobernada por la flexión tal como sugieren los resultados experimentales presentados por Degli Abbatì & Lagomarsino (2017).
- Debido a la ubicación de la deformación no lineal generada por la flexión en el punto de momento máximo (base del muro), el muro es modelado como un cuerpo rígido conectado a su apoyo mediante una rótula plástica (non linear hinge).
- La relación momento rotación de la rótula plástica se calcula a partir de la gráfica momento curvatura de la sección crítica bajo la suposición de que los esfuerzos axiales se comportan de manera lineal en la flexión, es decir, se quedan en el plano, de tal manera que la rotación se calcula a partir de la sección crítica y de la longitud de integración.

Figura 32. Hipótesis mecánicas del modelo.

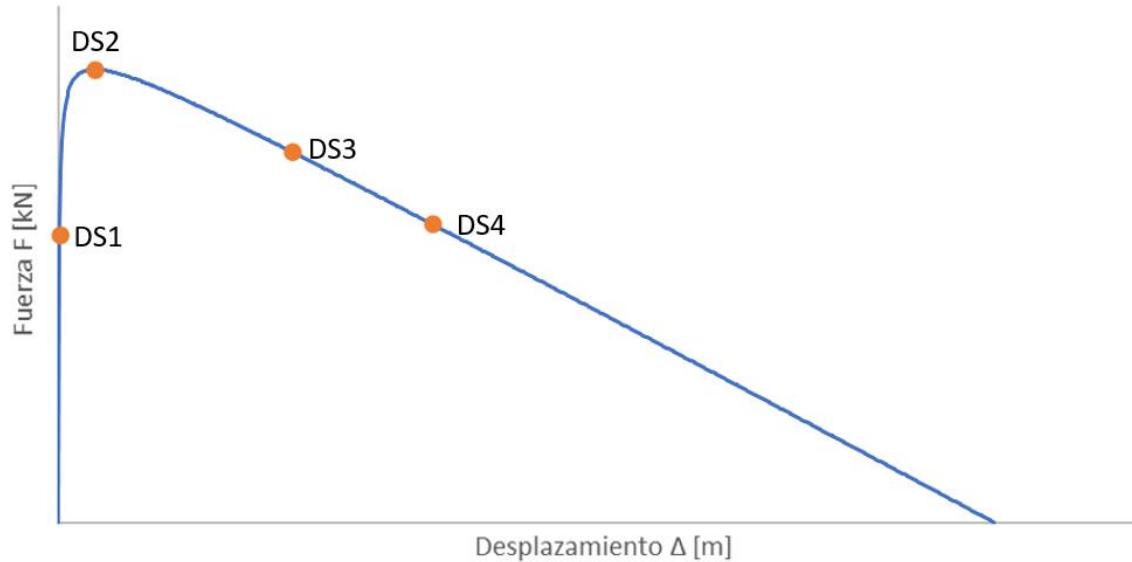
ESTADO DE DAÑO (DS)	DEFINICIÓN
DS1	Daño leve asociado al 70% de la fuerza horizontal máxima aplicada al muro
DS2	Daño moderado asociado al desplazamiento máximo del muro
DS3	Daño severo asociado al 25% del desplazamiento último del muro
DS4	Daño cercano al colapso asociado al 40% del desplazamiento último del muro

Figura 34. Esquema típico estados de daño en curva de capacidad del muro

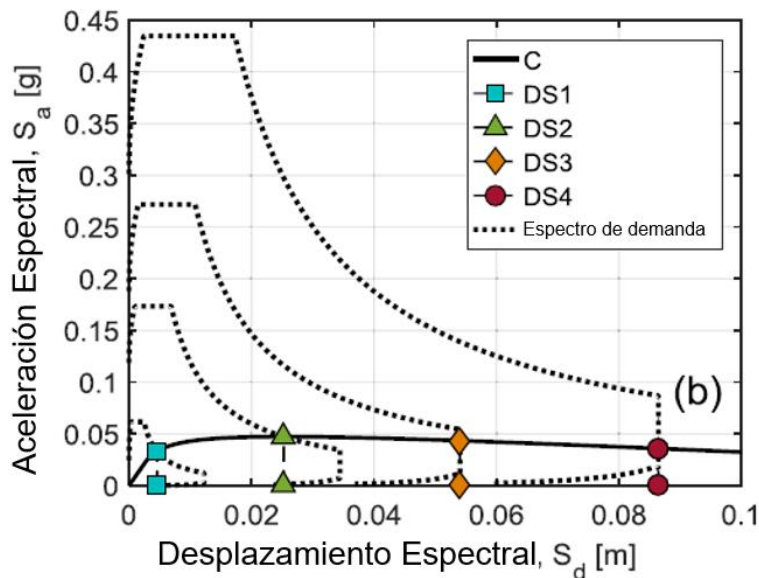
Finalmente, para determinar el PGA necesario para alcanzar cada estado de daño se procede a hallar el punto de intersección entre el espectro de demanda adaptado reducido por un porcentaje y la gráfica de fuerza contra desplazamiento en términos de S_a y S_d del muro estudiado, leyendo, finalmente, el valor del PGA en la intercepción del espectro de demanda reducido con el eje de las ordenadas para cada estado de daño (Figura 35). El porcentaje de reducción mencionado se obtiene mediante una iteración entre el producto de todos los valores de S_a y S_d del espectro de demanda y un porcentaje propuesto que se irá reduciendo paso a paso hasta que dichos valores de S_a y S_d permitan evidenciar una intersección entre este espectro de demanda propuesto y el espectro de capacidad del muro estudiado, como se puede ver en la Figura 35.

Figura 35. Espectro de demanda reducido y estados de daño. Fuente: Giordano et al. (2020)

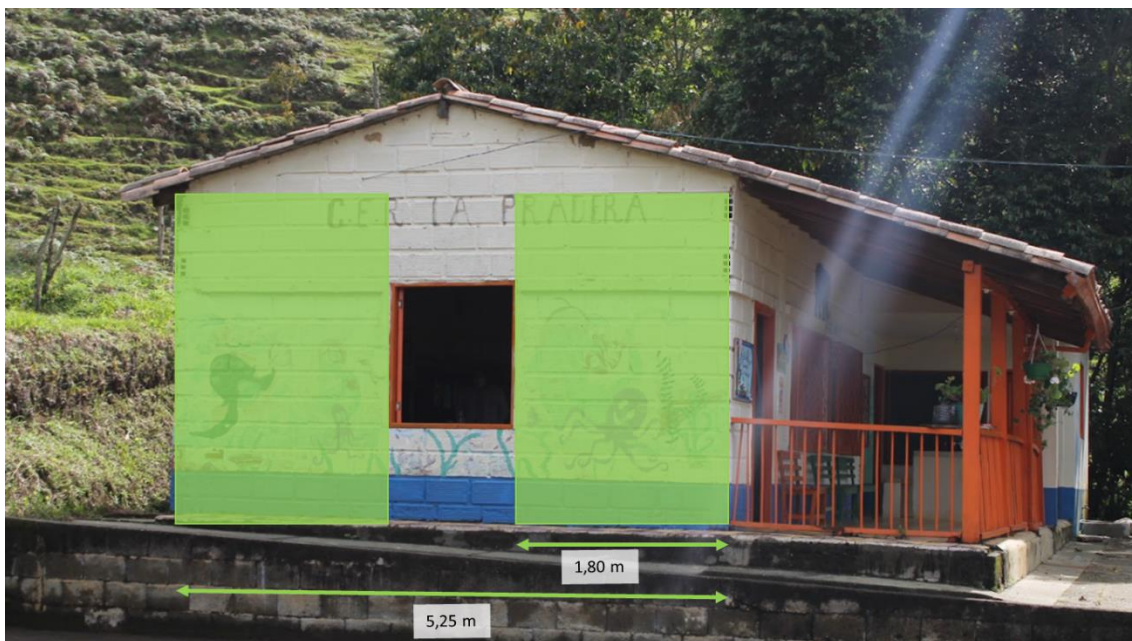
(ver Figura 36), este muro debe ser dividido y serán aptas para el estudio las longitudes de muro sin presencia de vacíos, resultando en dos muros de 1,8 m de longitud. Se cuenta con una altura h igual a 2,4 m, y un espesor t de 0,15 m. En la Figura 37 se muestra la división que se realizó del muro de culata. La carga axial se estimó con base en la carga típica de cubierta de tejas de barro para un valor igual a 1,8 kN. La existencia de vigas de amarre implicaría una condición Pinned-Pinned para el sistema estudiado. La escuela seleccionada se muestra en la Figura 37 y sobre ésta se identifican las porciones de muro analizado en color verde.

Figura 37. Escuela y muro seleccionado para aplicar la metodología.

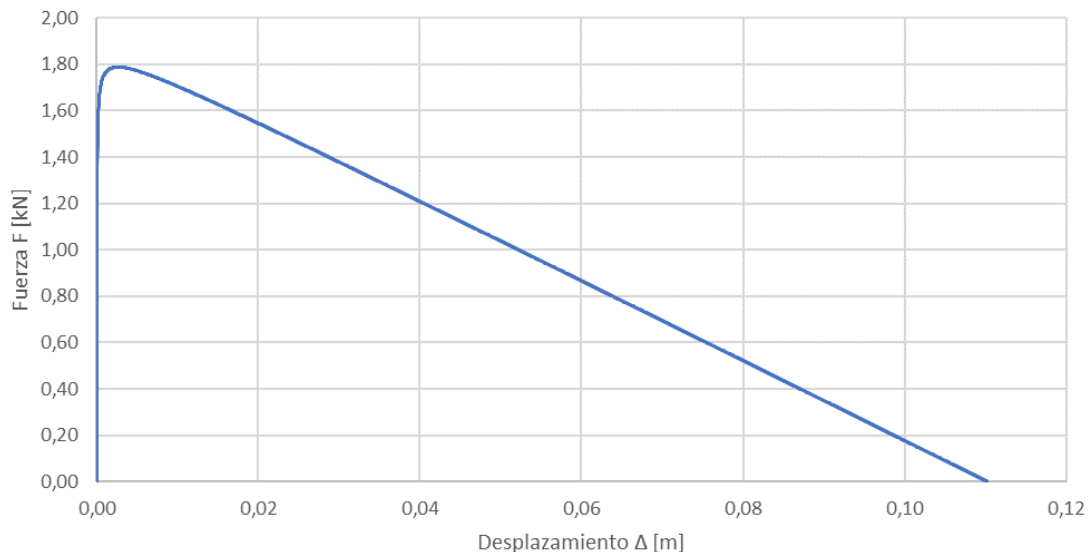
Figura 38. Curva de capacidad del muro seleccionado.

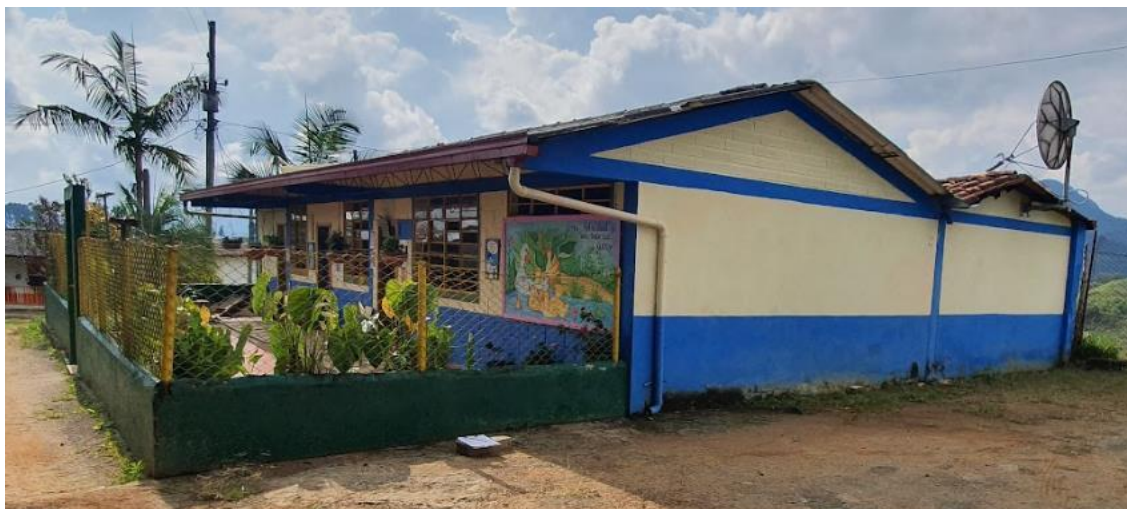
Figura 46. Fachada del CER Monseñor Augusto Trujillo Arango

A modo de ejemplo, a continuación, se puede observar la caracterización del CER Monseñor Augusto Trujillo Arango ubicado en la vereda Zacatín (ver Figura 46) para la consecución de los muros sin vacíos que componen su estructura, mediante la Tabla 11 y la Figura 47, recordando que la condición de frontera indicada obedece a la presencia de cargas de cubierta dispuestas sobre los muros estudiados.

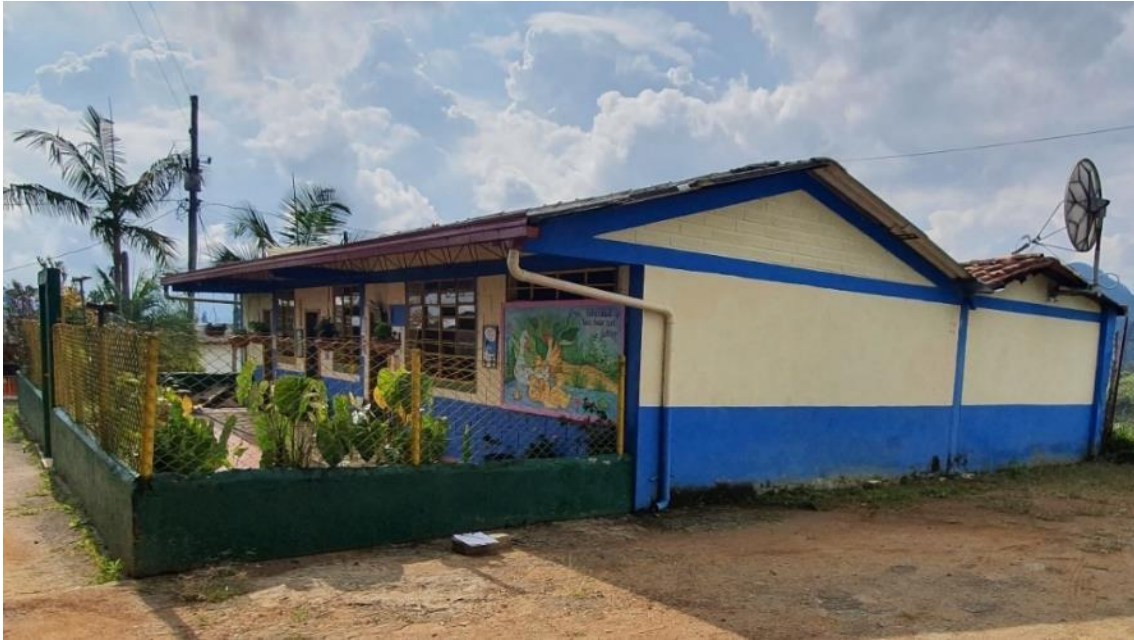
Figura 58. CER Monseñor Augusto Trujillo Arango

Ubicado en la Vereda El Zacatín, con el aspecto que se puede ver en la Figura 58. Está compuesto por un módulo estructural construido en mampostería semi confinada, emplazado en terreno plano, con una cubierta ligera compuesta por tejas de arcilla y por láminas de asbesto cemento apoyadas debidamente sobre las vigas de remate y las culatas.

Esta estructura se encuentra en buen estado, no se observan daños en la estructura ni en la cubierta. Se observa un buen manejo de agua lluvia, pues cuenta con canoas debidamente dispuestas y bajantes que no permiten que la energía del agua afecte la conformación del suelo en el que se emplaza la estructura, reduciendo de esta forma la probabilidad de que se produzcan asentamientos diferenciales.

Por otro lado, la estructura de mampostería semi confinada cuenta con un espesor de muros de 12 cm, muros entre 5 y 14 m de largo y una altura de 2,9 m, cuenta con un solo nivel, con vigas de amarre que garantizan la integridad del sistema ante la llegada de una fuerza horizontal y una cubierta ligera que no induce una carga elevada a la estructura.

Por lo anterior, esta estructura estudiada se ubica en la categoría de vulnerabilidad baja, la cual se representa con un color verde.

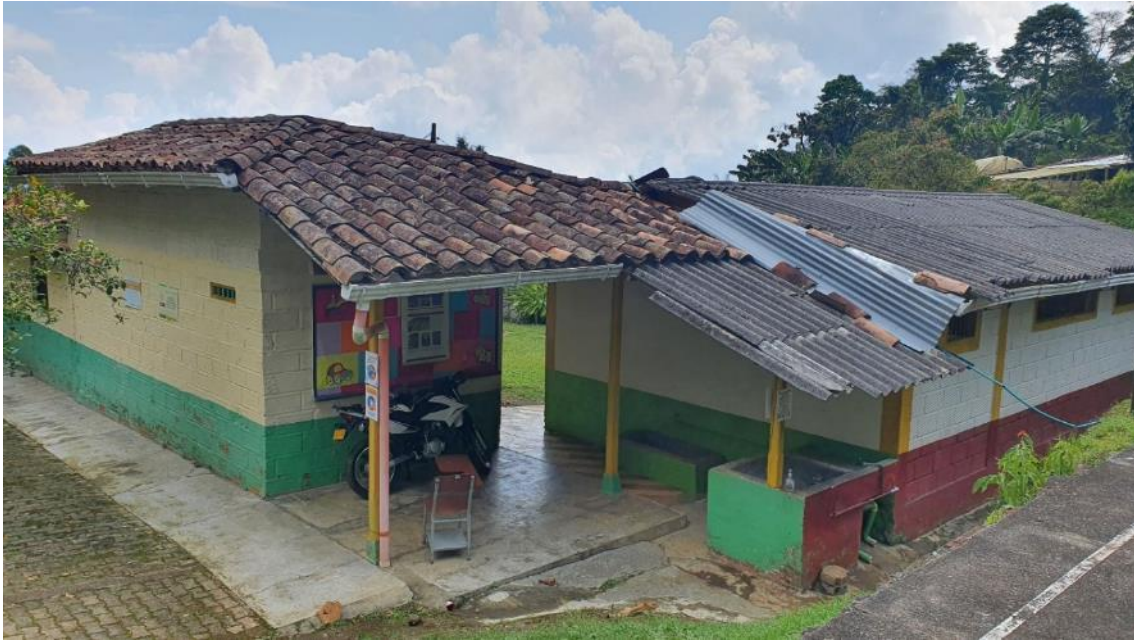
Figura 59. CER Álvaro Ardulio Naranjo

Ubicado en la Vereda La Aguada, es un centro educativo compuesto por 2 módulos estructurales construidos en mampostería confinada (módulo derecho) y en mampostería simple (módulo izquierdo), tal como se puede ver en la Figura 59. Este centro educativo está emplazado en terreno ondulado que presenta un fenómeno de deslizamiento evidenciado en el movimiento de masa que se puede ver en la Figura 60 y en otras afectaciones que serán detalladas más adelante. El módulo construido en mampostería confinada cuenta con una cubierta ligera compuesta por láminas de asbesto cemento apoyadas debidamente sobre las vigas de remate y las culatas, mientras que el segundo módulo cuenta con una cubierta, compuesta de madera y tejas de arcilla, apoyada directamente sobre los muros generando grietas por el esfuerzo de punzonamiento (ver Figura 61). Cabe mencionar que entre ambos módulos existe un espacio cubierto por tejas de asbesto cemento y un desnivel tratado con una lámina metálica fijada indebidamente mediante varias tejas de arcilla.

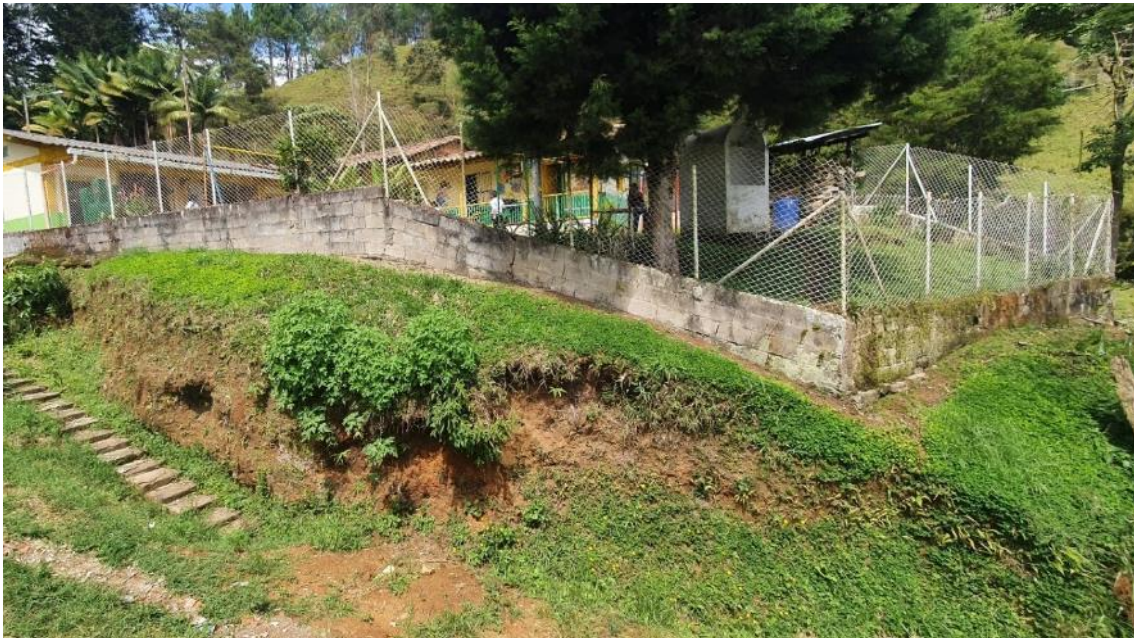
Figura 60. Deslizamiento en CER Álvaro Ardulio Naranjo

Esta estructura se encuentra expuesta al riesgo generado por el movimiento de masa mencionado, el cual, además de las afectaciones que se presentan en el muro perimetral vistas en la Figura 60, provoca afectaciones en la estructura más vulnerable del CER, la construida en mampostería simple, ya que dicho movimiento de masa genera una tendencia a la rotación de esta estructura, y la misma, al no contar con un sistema capaz de soportar las sollicitaciones, disipa su energía mediante daños evidenciados en la edificación (Figura 61 y Figura 62).

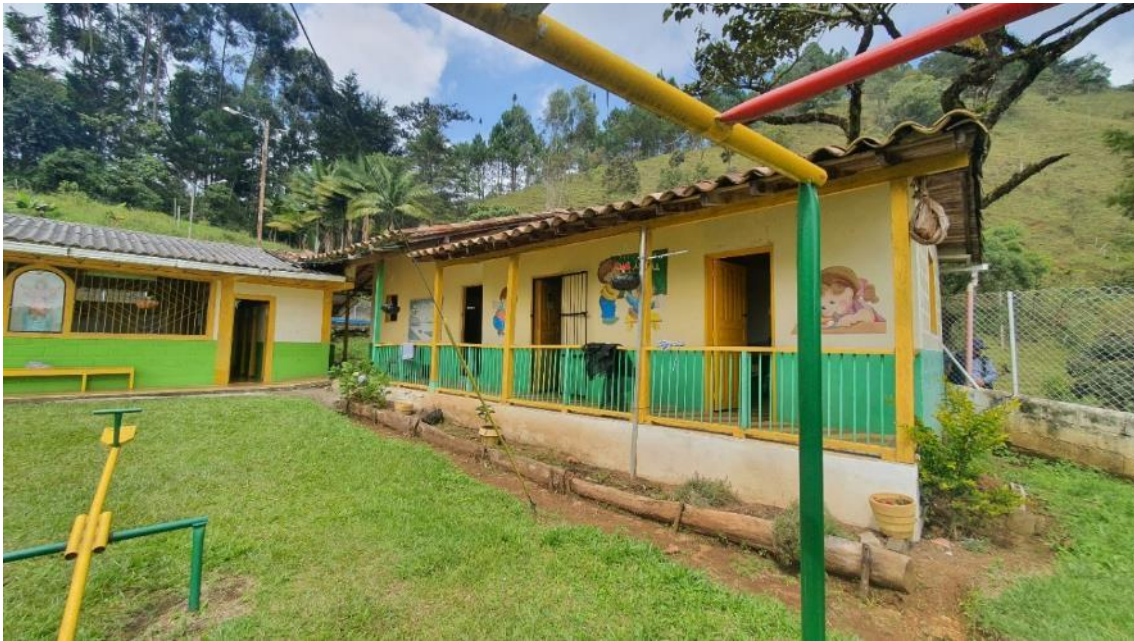
Figura 63. Costado interno. CER Álvaro Ardulio Naranjo

En general el CER cuenta con una buena estructura para el manejo de aguas lluvias, puesto que el módulo de mampostería confinada tiene canoas y bajantes suficientes para cumplir con esta tarea, mientras que el otro módulo, el de mampostería simple, cuenta con estructura para manejo de aguas lluvia solo en los costados exteriores del CER, dejando sin las mismas a

los costados internos (ver Figura 63) que justamente podrían llegar a agravar la situación de la inestabilidad del terreno.

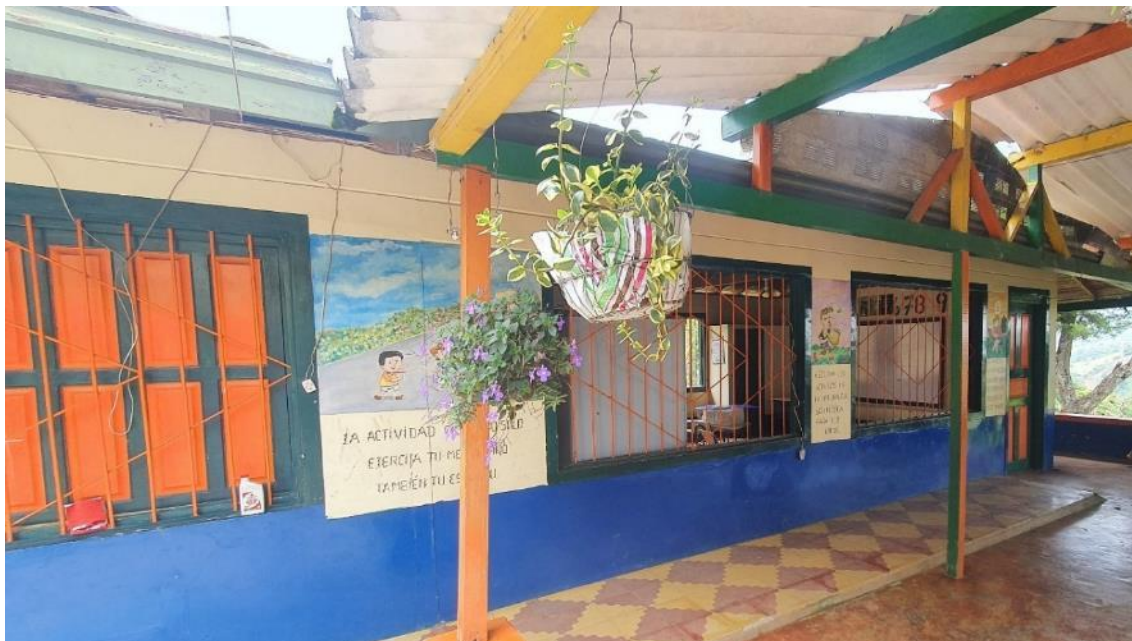
Figura 64. Cubierta de comedor y módulo de aulas. CER Estrella Vieja

Ubicado en la Vereda Estrella Vieja, es un centro educativo compuesto por 2 módulos estructurales construidos en mampostería simple y mampostería semi confinada (ver Figura 64 y Figura 65, respectivamente), está emplazado en terreno ondulado, cuenta con una cubierta ligera compuesta de madera y tejas de arcilla, apoyada directamente sobre los muros en el módulo utilizado para las aulas y sobre la viga de remate en el módulo utilizado para los baños, almacén y espacio habitacional del viviente. Cuenta con una zona empleada como comedor compuesta por elementos de madera apoyados directamente sobre el acabado de piso (ver Figura 64) y tejas de asbesto cemento.

El personal que hace uso de esta estructura se encuentra expuesto, principalmente, al riesgo generado por los apoyos de la cubierta utilizada en la zona empleada como comedor, puesto que, una fuerza horizontal significativa proveniente de un evento natural o de una interacción con las personas que todos los días hacen uso de la edificación, podría generar fácilmente un colapso.

Por lo anteriormente mencionado, entre las tres categorías de vulnerabilidad propuestas en el presente estudio, este CER, debido al peligro inminente generado por la cubierta utilizada en el comedor, al manejo de aguas presente solo en un costado de la estructura y en solo uno de sus módulos y a la construcción realizada en mampostería simple, se ubica en la categoría roja, lo cual significa que se debe realizar una inspección detallada del mismo con urgencia o una intervención directa sobre las zonas afectadas.

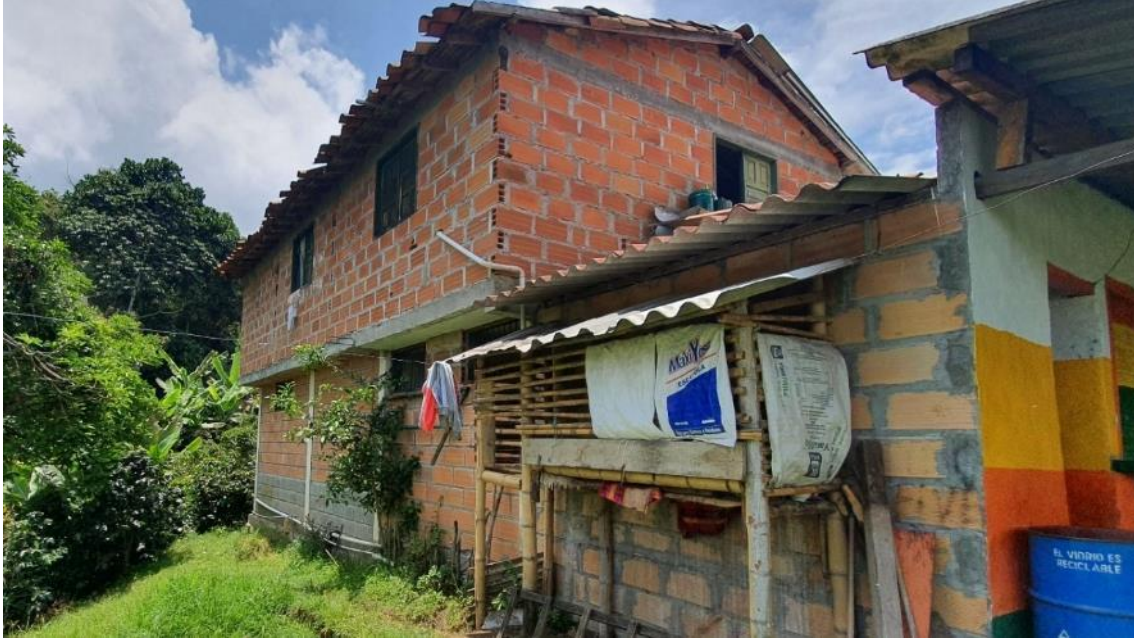
Figura 65. Segundo módulo y espacio para el "vigilante". CER Estrella Vieja

El módulo estructural que se puede ver en la Figura 65 está construido en su primer nivel en mampostería semi confinada y es utilizado para los baños y para el almacén, mientras que su segundo nivel, se utiliza como espacio habitacional para el viviente, está construido en lo que se podría considerar como mampostería semi confinada ya que cuenta con una viga de remate que podría propiciar el movimiento propio de un diafragma semi rígido, pero no cuenta con los elementos verticales para catalogar dicha tipología como mampostería confinada.

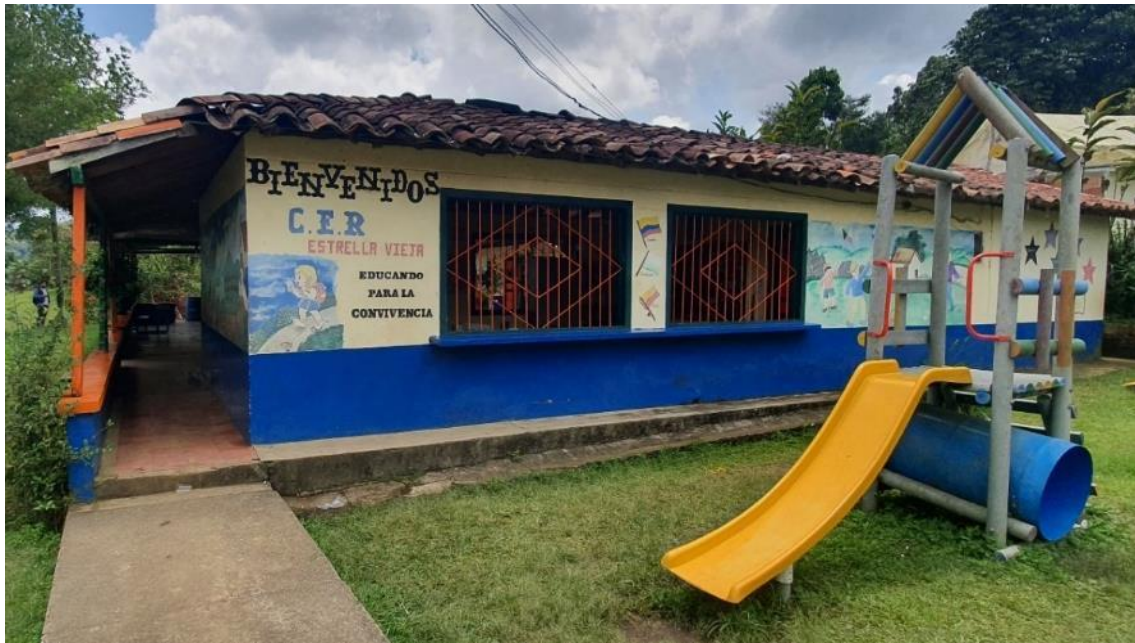
Figura 66. CER Estrella Vieja

Además de lo mencionado anteriormente, la estructura cuenta con manejo de aguas lluvias solo en uno de sus costados y en uno de sus módulos (el utilizado para impartir las clases, módulo que se puede ver en la Figura 66), cuenta también con muros de 15 cm de espesor, de entre 5,5 y 14 m de largo y una altura de 2,6 m.

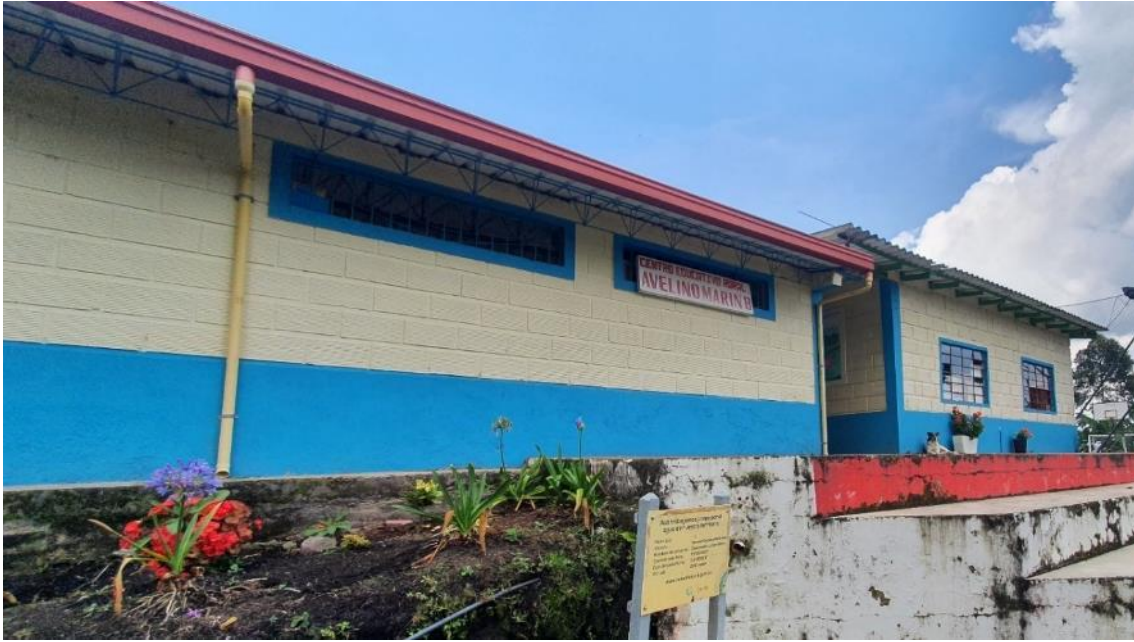
Figura 67. CER Avelino Marín B.

Ubicado en la Vereda Quebradona Arriba, es un centro educativo compuesto por 2 módulos estructurales construidos en mampostería semi confinada (ver Figura 67 y Figura 68) y un espacio destinado al comedor compuesto por una cubierta de láminas metálicas apoyada en elementos de madera a lo largo de un semi muro perimetral (ver Figura 69), está emplazado en terreno ondulado con un acceso complicado por la composición del camino y su pronunciada pendiente. El módulo destinado para las aulas cuenta con una cubierta ligera compuesta de cerchas y láminas metálicas, mientras que el módulo empleado para los baños y para el viviente cuenta con una cubierta compuesta por madera y tejas de arcilla.
