**METODOLOGÍA DE EVALUACIÓN RÁPIDA DE LA VULNERABILIDAD SÍSMICA DE
CENTROS EDUCATIVOS RURALES**

Maestría en Ingeniería Civil

Septiembre de 2023

Universidad de Medellín

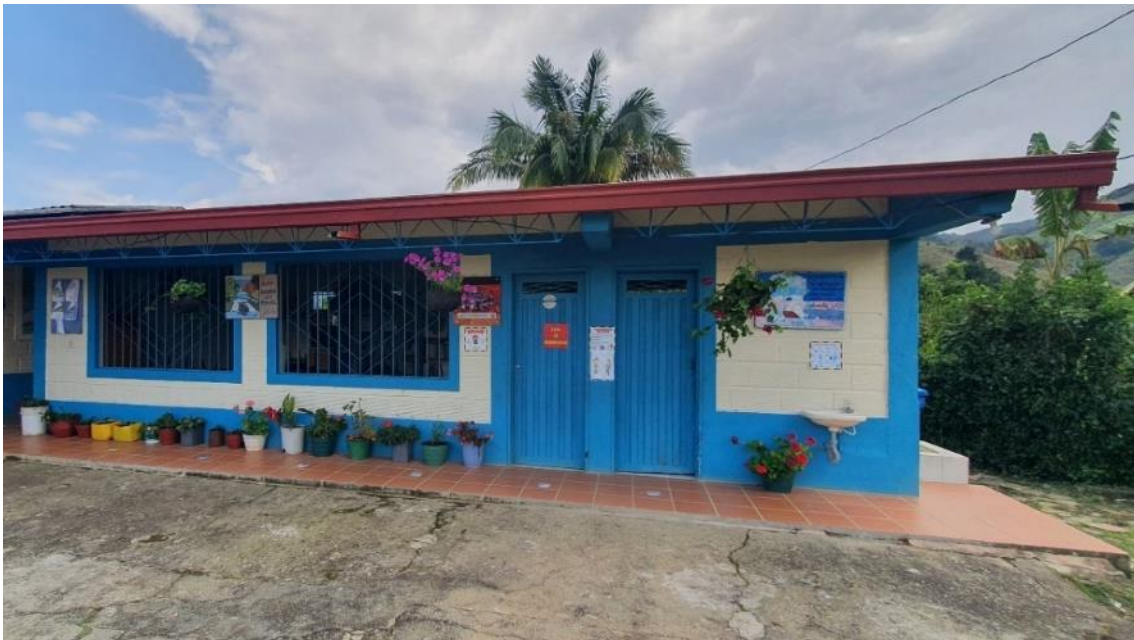
Figura 68. Módulo destinado a aulas. CER Avelino Marín B.

Ubicado en la Vereda Quebradona Arriba, es un centro educativo compuesto por 2 módulos estructurales construidos en mampostería semi confinada (ver Figura 67 y Figura 68) y un espacio destinado al comedor compuesto por una cubierta de láminas metálicas apoyada en elementos de madera a lo largo de un semi muro perimetral (ver Figura 69), está emplazado en terreno ondulado con un acceso complicado por la composición del camino y su pronunciada pendiente. El módulo destinado para las aulas cuenta con una cubierta ligera compuesta de cerchas y láminas metálicas, mientras que el módulo empleado para los baños y para el viviente cuenta con una cubierta compuesta por madera y tejas de arcilla.

De los tres espacios demarcados, el único que cuenta con un adecuado manejo de aguas es el destinado a las aulas, el módulo destinado para el viviente y la cubierta del comedor no cuenta con infraestructura destinada para este fin, además de esto, la estructura en general

cuenta también con muros de 15 cm de espesor, de entre 3,9 y 10 m de largo y una altura de 2,16 m.

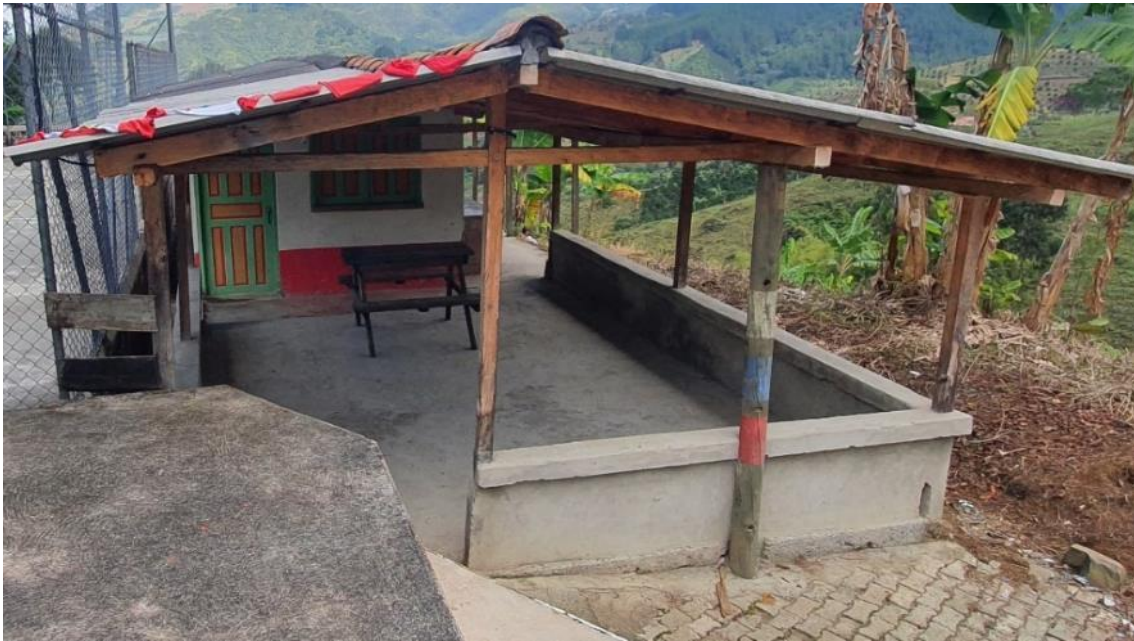
Figura 69. Cubierta de comedor. CER Avelino Marín B.

Al igual que en el anterior CER estudiado, el personal que hace uso de esta estructura se encuentra expuesto al riesgo generado por los apoyos de la cubierta del comedor, puesto que, una fuerza horizontal significativa proveniente de un evento natural o de una interacción con las personas que todos los días hacen uso de la edificación, podría generar fácilmente un colapso.

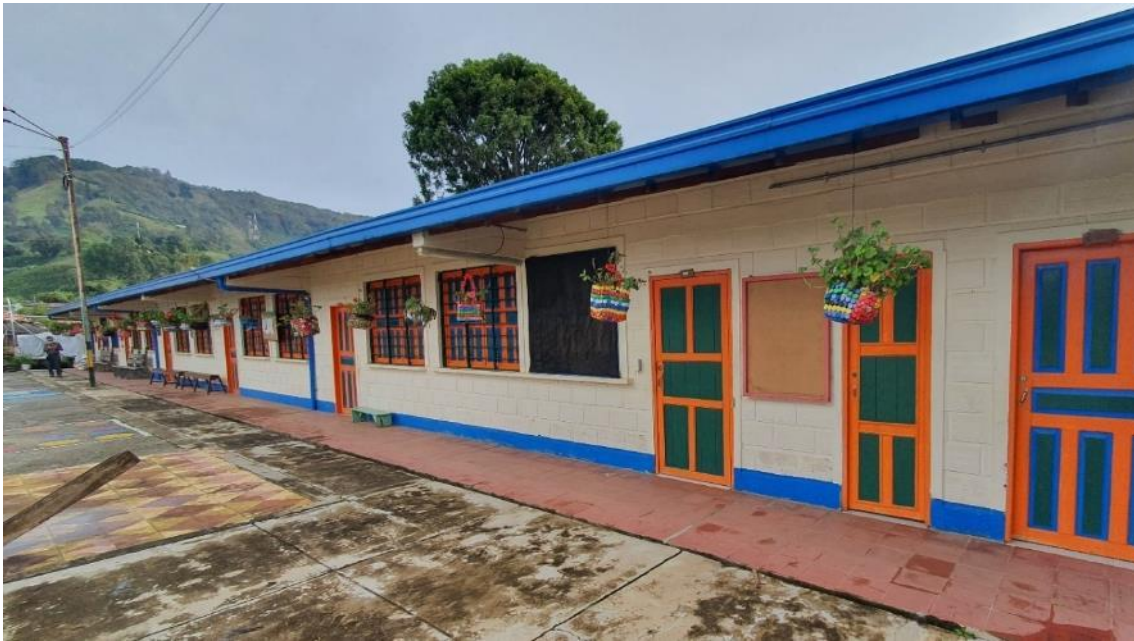
Figura 70. CER Santiago Santa María

Ubicado en la Vereda Castalia, es un centro educativo compuesto por 1 módulo estructural construido en mampostería semi confinada (ver Figura 70) utilizado para todas las funciones propias del CER, está emplazado en terreno ondulado, relativamente cerca de la

El CER Santiago Santa María cuenta con una infraestructura para el manejo de aguas lluvias adecuado, con muros de 15 cm de espesor, de entre 5.2 y 46 m de largo (divididos por elementos estructurales verticales) y una altura de 2,4 m.

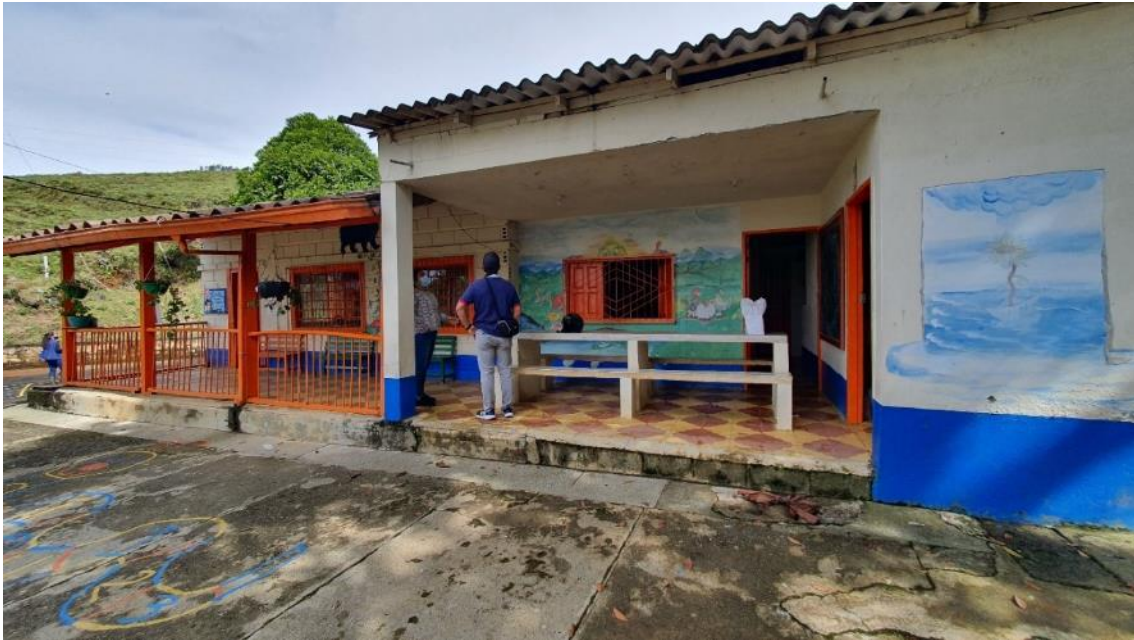
Figura 71. CER La Pradera

Ubicado en la Vereda Pradera, es un centro educativo compuesto por 2 módulos estructurales interconectados entre sí y que, a simple vista, pueden parecer uno solo, están construidos en mampostería semi confinada y mampostería simple (ver Figura 71), emplazados en terreno montañoso con un acceso complicado por la composición del camino, su pronunciada pendiente y los ocasionales derrumbes que se producen sobre éste. El módulo destinado para

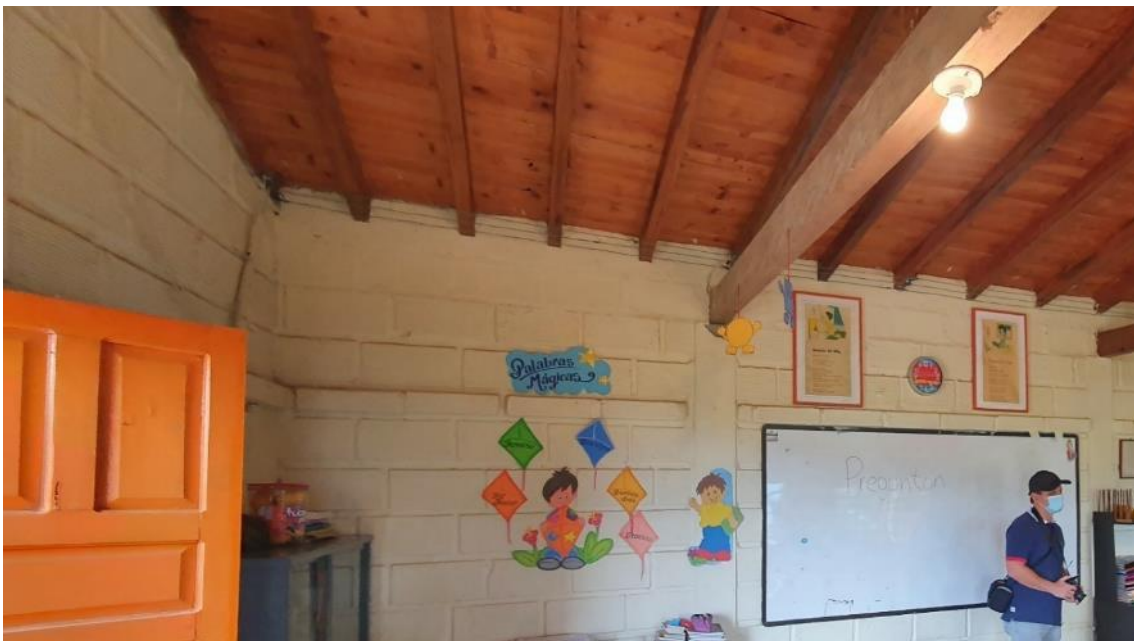
Figura 72. Interior de aula. CER La Pradera

las aulas cuenta con una cubierta ligera compuesta por madera y tejas de arcilla apoyada sobre las columnas construidas sin elementos horizontales de remate (ver Figura 72), mientras que el módulo empleado para los baños y para el almacén cuenta con una cubierta compuesta por madera y láminas de asbesto cemento.

Además de lo anterior, el CER estudiado cuenta con un apoyo inadecuado de los elementos horizontales de la cubierta (ver Figura 72) y está expuesto a un movimiento en masa producto del talud ubicado en la parte posterior del mismo, el cual cuenta con una pendiente pronunciada (ver Figura 73) muy cercana a la estructura, sobre todo, al módulo con cubierta en lámina de asbesto cemento.

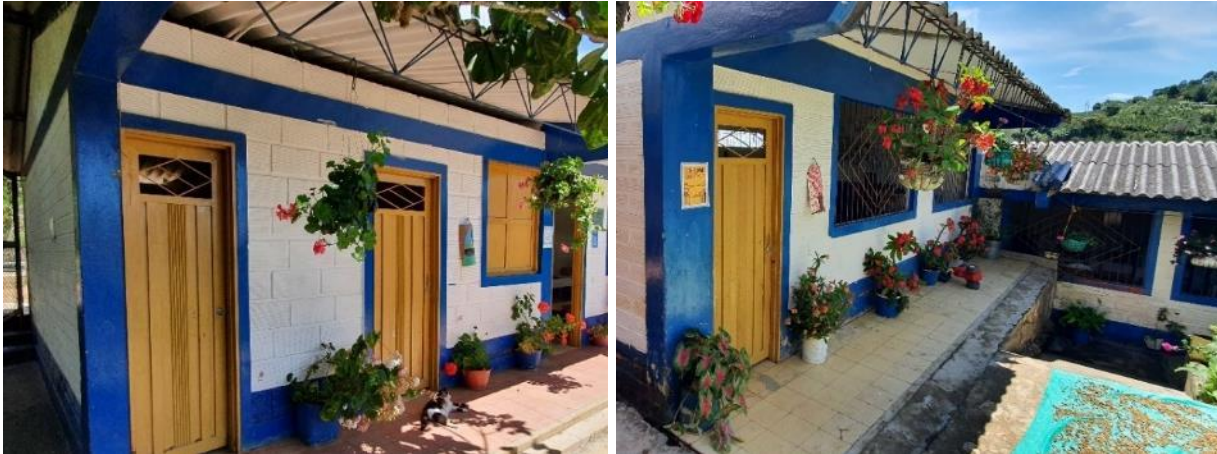
Figura 74. CER Nueva La Leona

Ubicado en la Vereda La Leona, es un centro educativo compuesto por 3 módulos estructurales construidos en mampostería semi confinada (ver Figura 74), está emplazado en terreno plano, cuenta con una cubierta ligera compuesta por cerchas metálicas y teja en lámina de asbesto cemento.

El CER estudiado no cuenta con una infraestructura para el manejo de aguas lluvias adecuado, cuenta con muros de 15 cm de espesor, entre 5,2 y 27 m de largo y una altura de 2,4 m y con un correcto apoyo de la cubierta sobre los elementos estructurales.

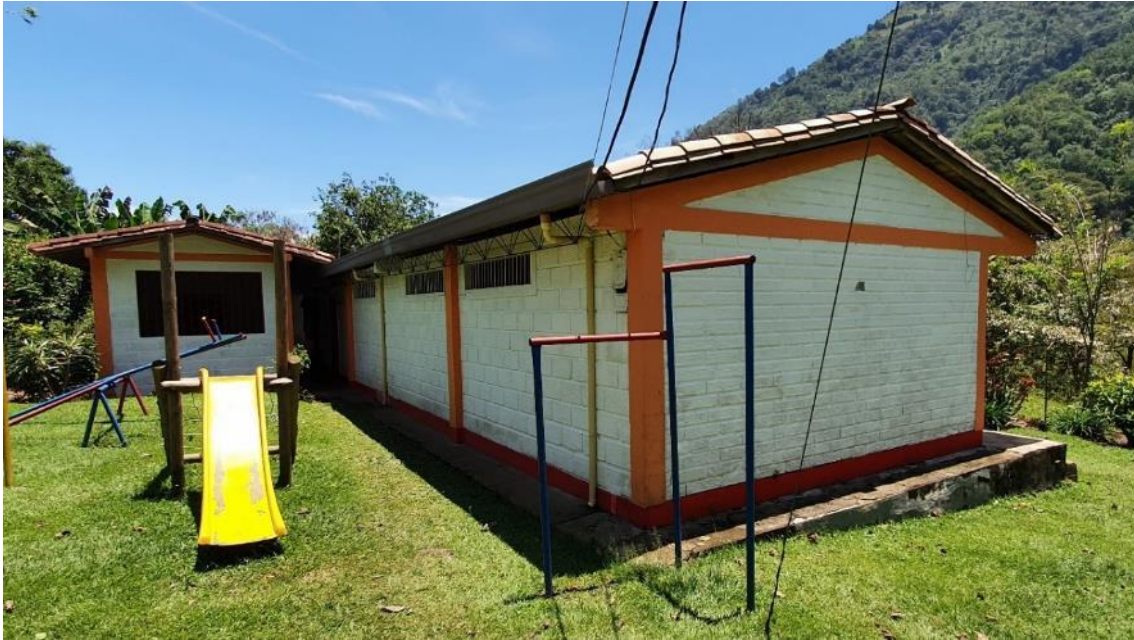
Figura 75. CER La Cascada Normal

Ubicado en la Vereda La Cascada, es un centro educativo compuesto por 2 módulos estructurales construidos en mampostería semi confinada (ver Figura 75), está emplazado en terreno plano, cuenta con una cubierta ligera compuesta por madera y tejas de barro.

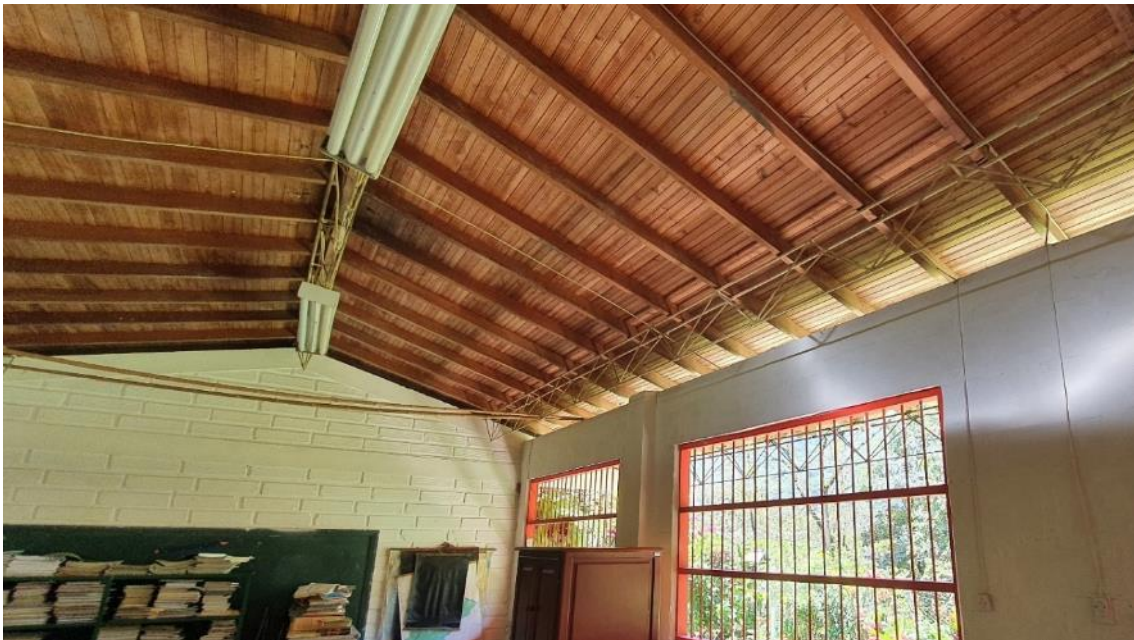
Figura 76. Apoyo de cubierta. CER La Cascada Normal

El CER estudiado cuenta con una infraestructura para el manejo de aguas lluvias solo en uno de sus módulos, la estructura del tejado se apoya sobre la culata de los muros de la dirección más corta (ver Figura 76), pero, a pesar de esto, el sistema estructural carece de elementos de remate horizontales que puedan generar, en conjunto con las columnas existentes, un

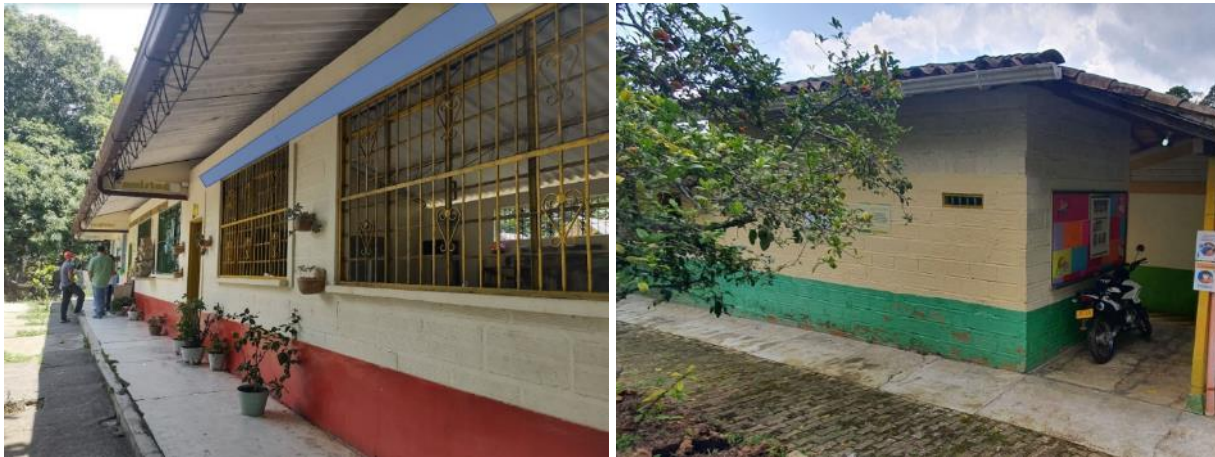
Figura 79. Parámetro de tipo de mampostería. Imagen de elaboración propia

En la Figura 79 se puede apreciar a la izquierda un ejemplo de mampostería simple con una viga superior que dota a la estructura de una restricción lateral que evita que el muro se comporte enteramente como voladizo, esta tipología estructural es a la que se hace referencia cuando se menciona mampostería semi confinada, mientras que a la derecha de la misma figura se puede apreciar un ejemplo de mampostería simple, la cual, a diferencia de la semi confinada no tendría la capacidad de resistir la misma magnitud de fuerzas horizontales, es por este motivo que dentro de la tipología estructural de mampostería, la semi confinada será la que aporte una menor vulnerabilidad a la estructura en comparación con la mampostería simple y, tal como es de esperar, la mampostería confinada será la que no aporte vulnerabilidad en este parámetro.

para garantizar un comportamiento óptimo de la estructura. Este parámetro aportará un mayor puntaje a la vulnerabilidad de la estructura estudiada a medida que se identifique la ausencia de elementos propios de una mampostería confinada, considerando como mampostería simple (caso más desfavorable) a aquella que carece de la totalidad de elementos estructurales como vigas y columnas, como mampostería semi confinada (caso intermedio) a aquella estructura compuesta por algunos elementos estructurales como vigas o columnas, y, finalmente, como mampostería confinada (caso favorable) a la estructura que cuenta con la totalidad de elementos estructurales que componen esta tipología.

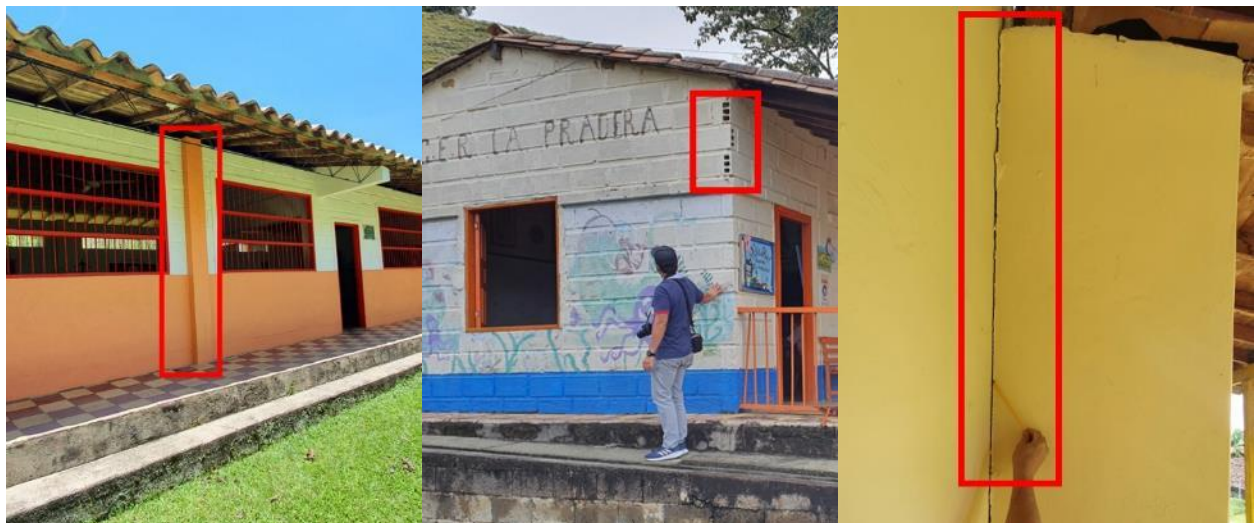
Figura 80. Parámetro de conexión entre muros. Imagen de elaboración propia

En la Figura 80 se puede apreciar, de izquierda a derecha, la presencia de columnas en un CER, de trabazón en la mampostería de los muros de otra estructura y la ausencia de trabazón en la mampostería de sus muros, estos tres casos se traducen, respectivamente, en el escenario más favorable, el intermedio y el menos favorable de cara a la vulnerabilidad sísmica del CER. De igual manera, y en este orden, será la contribución de estas respuestas para este parámetro al puntaje de la evaluación mediante la metodología propuesta en el presente estudio.

Este parámetro obedece a la determinación de si la estructura posee o no la capacidad de mostrar una respuesta integral, en dos direcciones, y no individual ante la llegada de un sismo o de otra carga fuera del plano, esto ocurre por el efecto de elementos estructurales verticales como columnas, de la trabazón la mampostería en los muros que la componen o si por el contrario, la edificación del CER estudiado no posee dicha capacidad, en este orden de ideas, la presencia de columnas en la estructura evaluada repercutirá positivamente en la vulnerabilidad del sismo, la trabazón de la mampostería de sus muros lo hará también pero en menor medida, mientras que la ausencia de estos dos sistemas tendrá efectos negativos en el puntaje de la evaluación de la vulnerabilidad sísmica del CER.

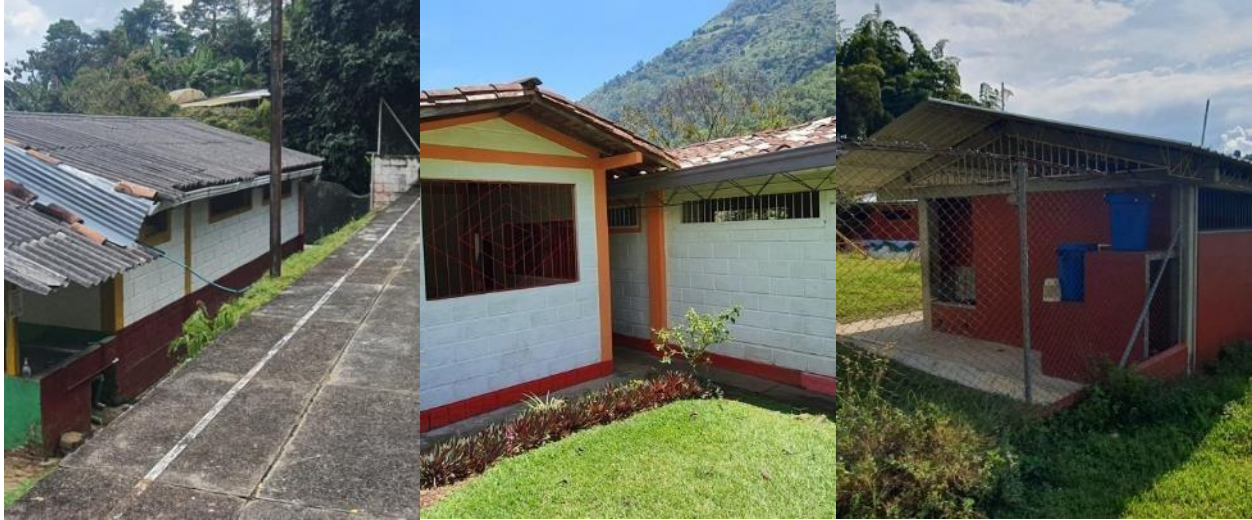
Figura 81. Parámetro de material de cubierta. Imagen de elaboración propia

En la Figura 81 se puede apreciar, de izquierda a derecha, como se ven, normalmente, cubiertas compuestas por láminas de asbesto cemento, tejas de barro y láminas poliméricas, suponiendo, en este mismo orden y de manera decreciente, su aporte al puntaje de la vulnerabilidad de la edificación evaluada.

Este parámetro tiene como posible respuesta láminas de asbesto cemento, tejas de barro y láminas poliméricas, siendo la primera de estas la que supone una mayor vulnerabilidad para el CER evaluado ya que no solo a nivel estructural puede llegar a presentar un peligro para las personas que ingresan al Centro educativo diariamente, sino que su material, según conocimiento científico establecido, está relacionado con la aparición de diversos tipos de cáncer en seres humanos (American Cancer Society, 2015), mientras que las tejas de barro suponen un problema solo estructural debido a que su mala implementación puede dar origen a malos manejos de aguas lluvias y su desprendimiento puede generar daños en la estructura y en las personas que se encuentran en su interior o alrededores. Finalmente, la solución de láminas poliméricas ha apuntado a ser la tecnología del futuro, ya que permite, en múltiples situaciones, utilizar materiales reciclados que, según su configuración, pueden tener iguales o mejores características y prestaciones que las soluciones empleadas tradicionalmente.

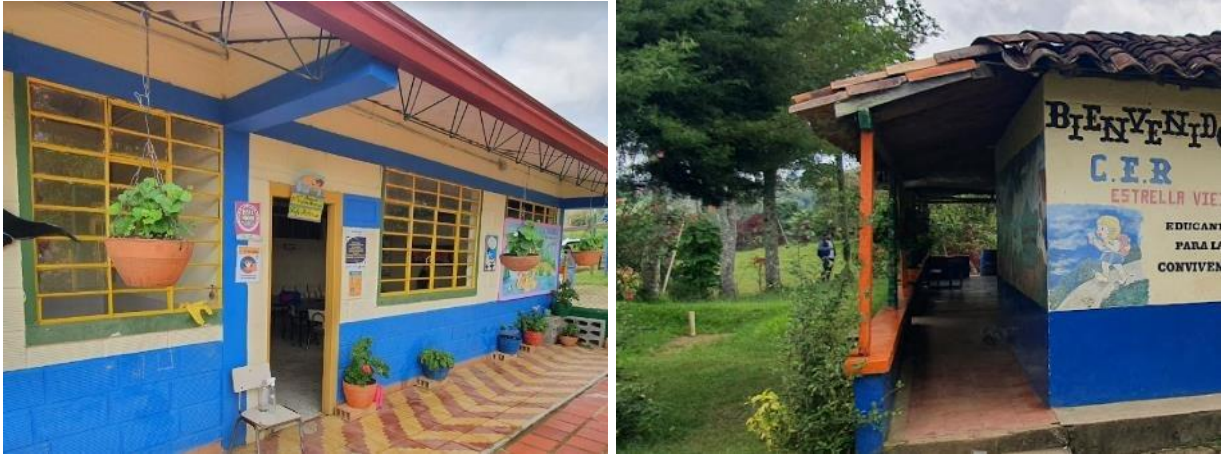
Figura 82. Amarre de voladizos significativos. Parámetro Configuración de la cubierta. Imagen de elaboración propia

Como ejemplos de lo mencionado en la anterior tabla, es posible observar en la Figura 82 de izquierda a derecha un amarre de voladizo significativo mediante cercha anclada a vigas de la izquierda y mediante vigas y columnas apoyadas. En la Figura 83 se puede observar un amarre longitudinal transversal de la estructura de la cubierta y otro únicamente transversal.

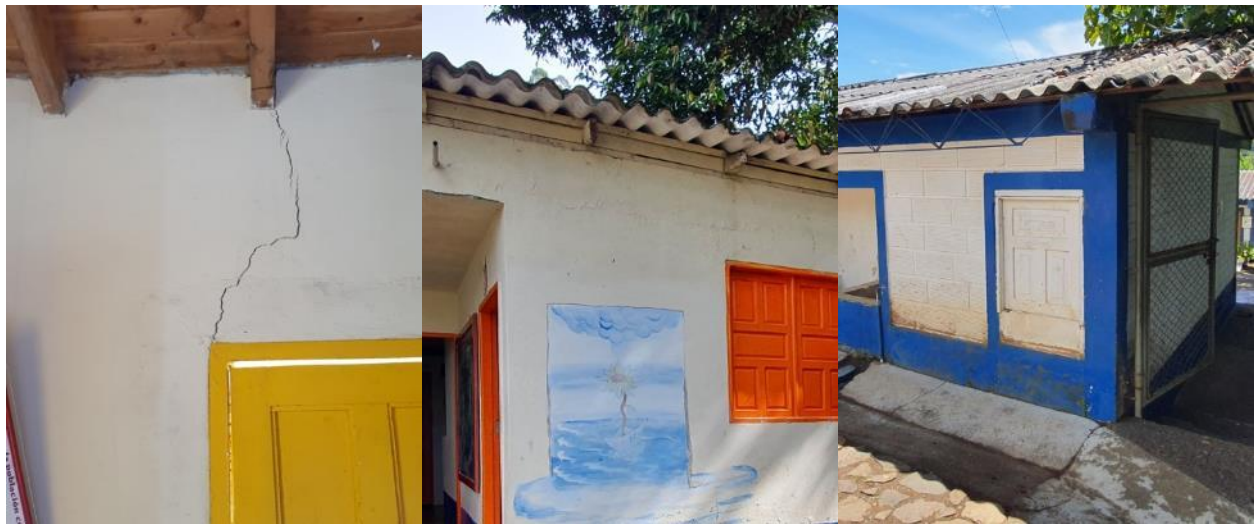
Figura 84. Parámetro de Conexión de la cubierta con la estructura. Imagen de elaboración propia

En la Figura 84 es posible observar un ejemplo de las posibles respuestas de este parámetro, a la izquierda un apoyo de cubierta directamente sobre muro, mostrando también cómo se vería un daño en la estructura generado por esta característica, en la imagen central se ve una cubierta apoyada sobre una cinta de amarre, en este caso de madera y concreto y en la imagen de la derecha se puede apreciar cómo se ve una cubierta apoyada sobre una viga de amarre.

no está preparado para dicho tipo de esfuerzo. Este parámetro tiene 3 posibles respuestas, conexión en muros, con cinta de amarre y con viga de amarre, siendo esta primera opción la que aportaría mayor puntaje a la vulnerabilidad del CER estudiado, la segunda aportaría medianamente a dicha vulnerabilidad y la tercera, por ser la opción ideal, no aportará vulnerabilidad a la evaluación realizada.

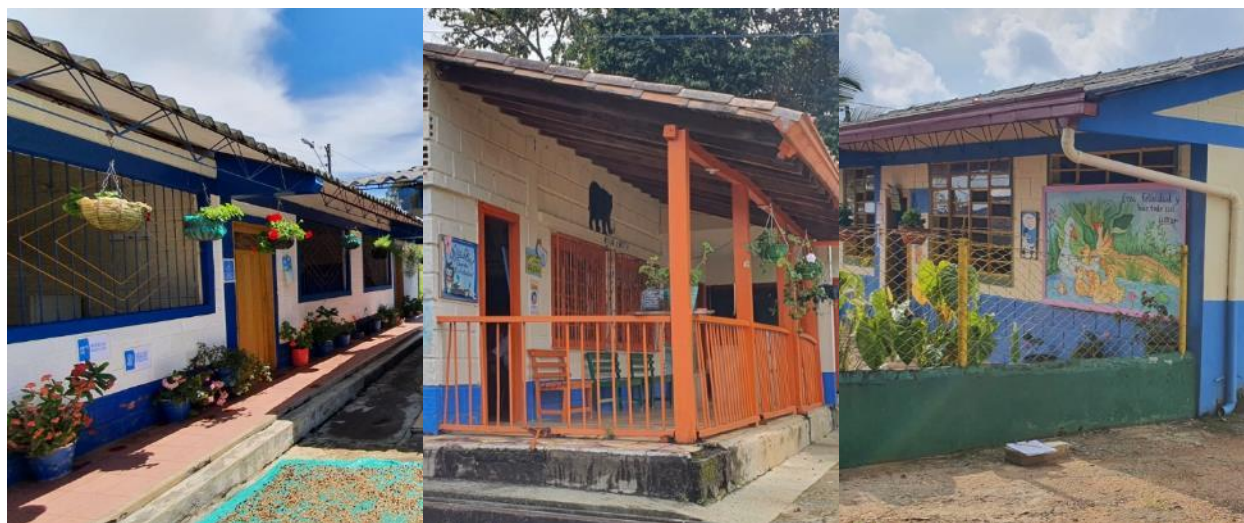
Figura 85. Parámetro de Manejo de aguas de cubierta. Imagen de elaboración propia

En la Figura 85 se puede apreciar, de izquierda a derecha, una edificación sin estructura para el manejo de aguas lluvias, una estructura inadecuada pero existente para el manejo de aguas lluvias y una estructura completa para el manejo de aguas lluvias.

Este parámetro fue propuesto por la repercusión que puede llegar a tener un mal manejo de aguas sobre la estructura de un CER, que con el impacto del agua lluvia canalizada por una cubierta y dispuesta sin control sobre el terreno, puede llegar a generar cambios en la masa de suelo sobre la que se emplaza la edificación estudiada, provocando, posiblemente, asentamientos diferenciales o no tenidos en cuenta al momento del diseño de la estructura, es por esto que una estructura sin un sistema de manejo de aguas impactará negativamente el puntaje de la evaluación de la vulnerabilidad del CER estudiado.

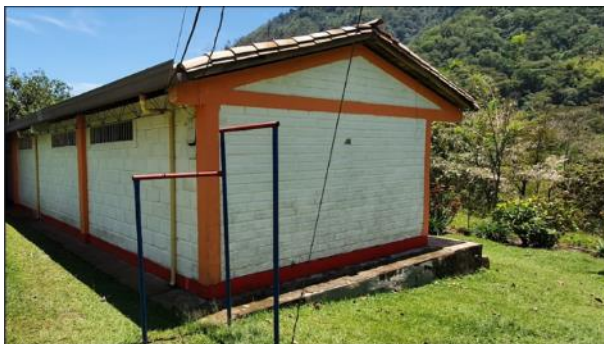
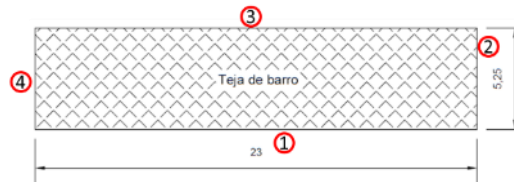
CER Escuela La Cascada Normal

MURO BASE	MURO	ID	CONDICIÓN	LONGITUD [m]	ALTURA MURO [m]	ESPESOR [m]	CARGA [kN]
1	1	1-1	Pinned - Pinned	1,6	2,4	0,15	3,04
1	2	1-2	Pinned - Pinned	2	2,4	0,15	3,8
1	3	1-3	Pinned - Pinned	1,4	2,4	0,15	2,66
1	4	1-4	Pinned - Pinned	1	2,4	0,15	1,9
2	1	2-1	Pinned - Pinned	5,25	2,4	0,15	5,52
3	1	3-1	Pinned - Pinned	0,6	2,4	0,15	1,14
3	2	3-2	Pinned - Pinned	0,4	2,4	0,15	0,76
3	3	3-3	Pinned - Pinned	0,4	2,4	0,15	0,76
3	4	3-4	Pinned - Pinned	0,6	2,4	0,15	1,14
4	1	4-1	Pinned - Pinned	5,25	2,4	0,15	5,52
