**REHABILITACIÓN DE PAVIMENTOS CON MEZCLAS ASFÁLTICAS
CONVENCIONALES Y MODIFICADAS CON POLÍMEROS EN LA MALLA VIAL
DEL MUNICIPIO DE ITAGÜÍ**

**Trabajo de Grado presentado como requisito para optar al título de
Especialista en Vías y Transporte**

**UNIVERSIDAD DE MEDELLIN
FACULTAD DE INGENIERIA
ESPECIALIZACION EN VIAS Y TRANSPORTE
COHORTE 14
MEDELLIN
2014**

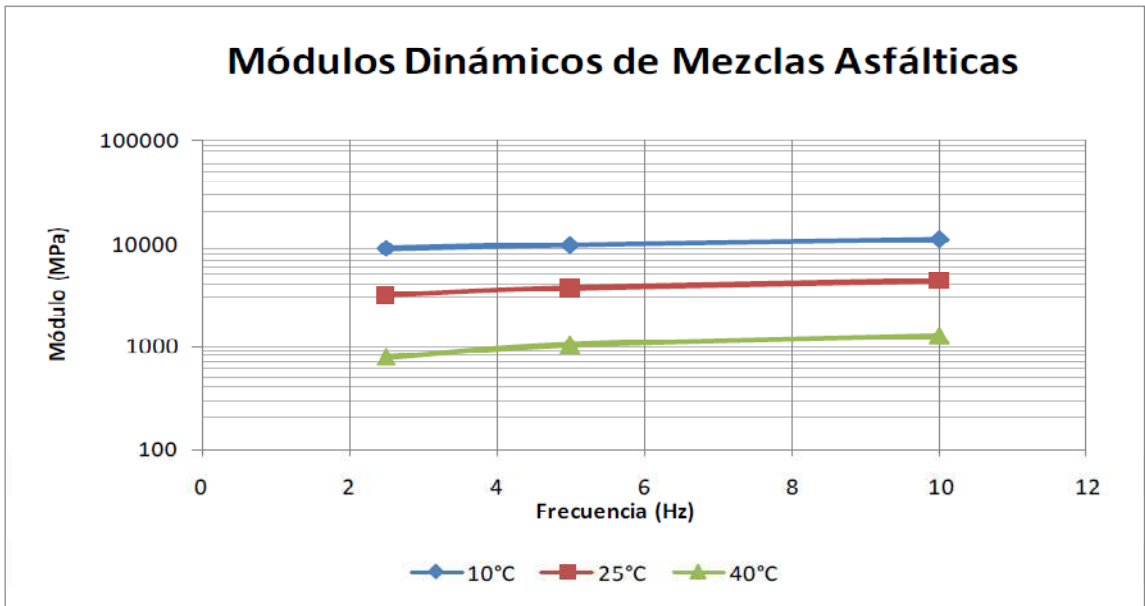
Figura 7. Módulos Dinámicos en función de frecuencia y temperatura MDC-2 tipo III. . REPORTE TÉCNICO FINAL R – G – 13 – 035. CARACTERIZACIÓN DINÁMICA A MEZCLA ASFÁLTICA MDC-2 CON POLIMERO TIPO III. Fuente: Laboratorio Corasfaltos para Conasfaltos S.A.

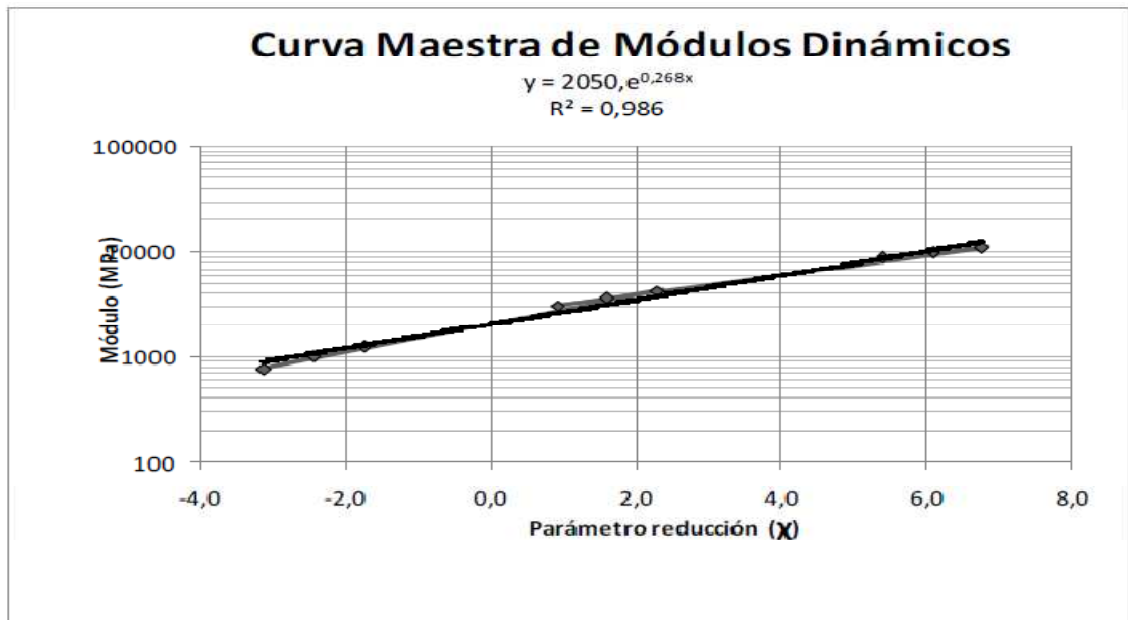
Figura 8. Curva maestra para determinar el modulo dinámico para la mezcla MDC-2 con polímero Tipo III. Fuente: REPORTE TÉCNICO FINAL R – G – 13 – 035. CARACTERIZACIÓN DINÁMICA A MEZCLA ASFÁLTICA MDC-2 CON POLIMERO TIPO III. Fuente: Laboratorio Corasfaltos para Conasfaltos S.A.

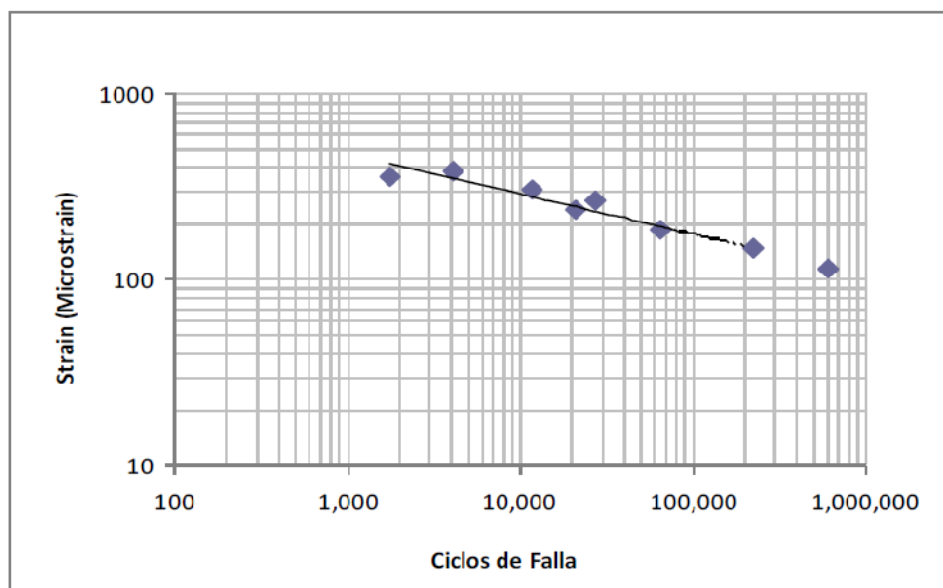
Figura 11. Fatiga a esfuerzo controlado para los especímenes (Deformación vs. Ciclos de Falla) mezcla asfáltica MDC-2 tipo III. Fuente: REPORTE TÉCNICO FINAL R – G – 13 – 035. CARACTERIZACIÓN DINÁMICA A MEZCLA ASFÁLTICA MDC-2 CON POLIMERO TIPO III.

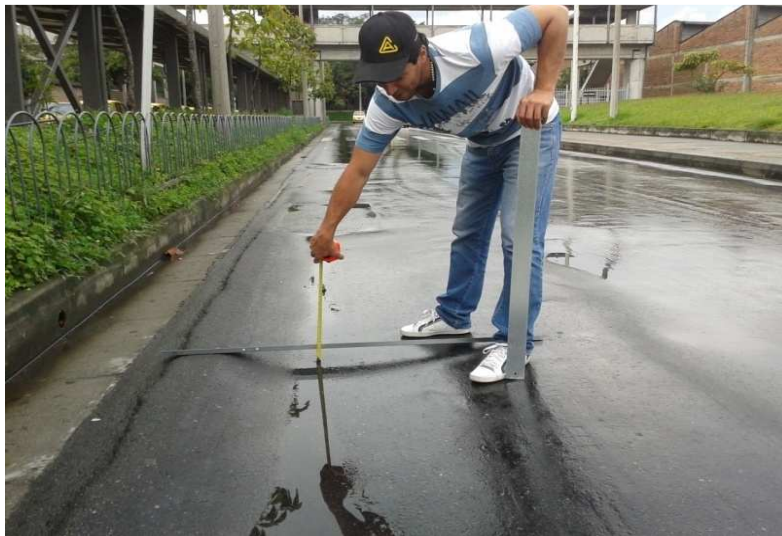
Foto 1: Ahuellamiento del pavimento calzada oriental Sector Estación del Metro Itagüí.

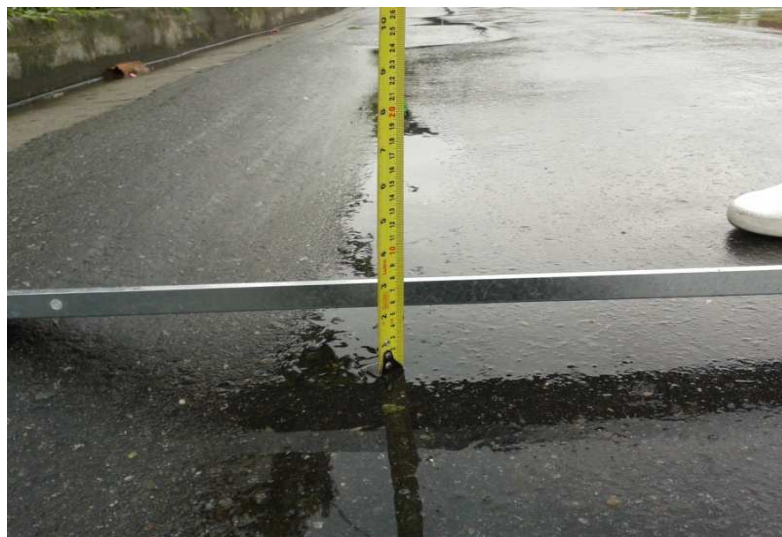
Foto 2: Detalle de la deformación del pavimento de 5 cm, calzada oriental Sector Estación del Metro Itagüí.

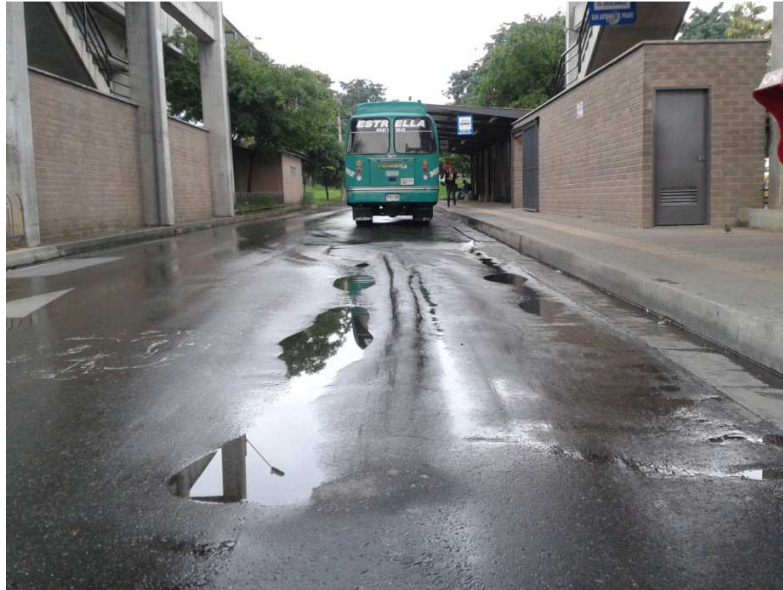
Foto 3: Ahuellamiento, deformación y desplazamiento de la mezcla asfáltica. Estación del Metro Itagüí calzada central.

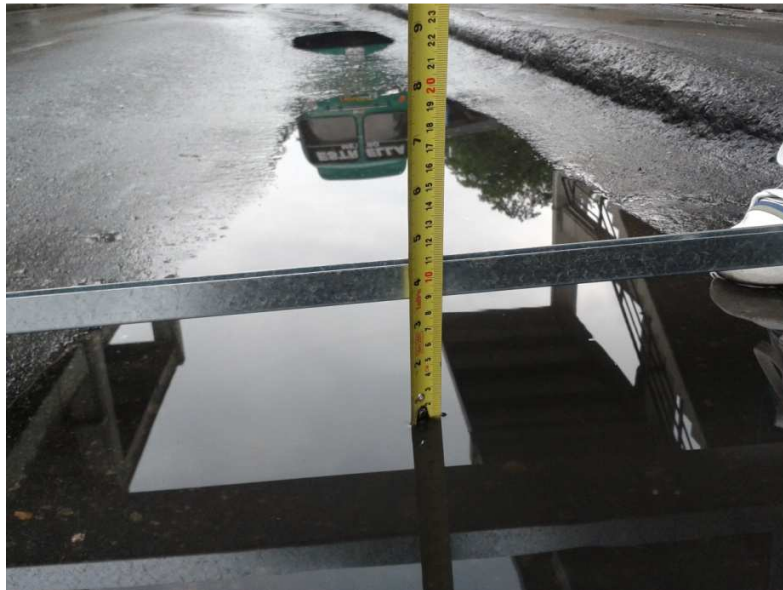
Foto 4: Detalle de la deformación del pavimento de 9 cm, calzada central Sector Estación del Metro Itagüí.

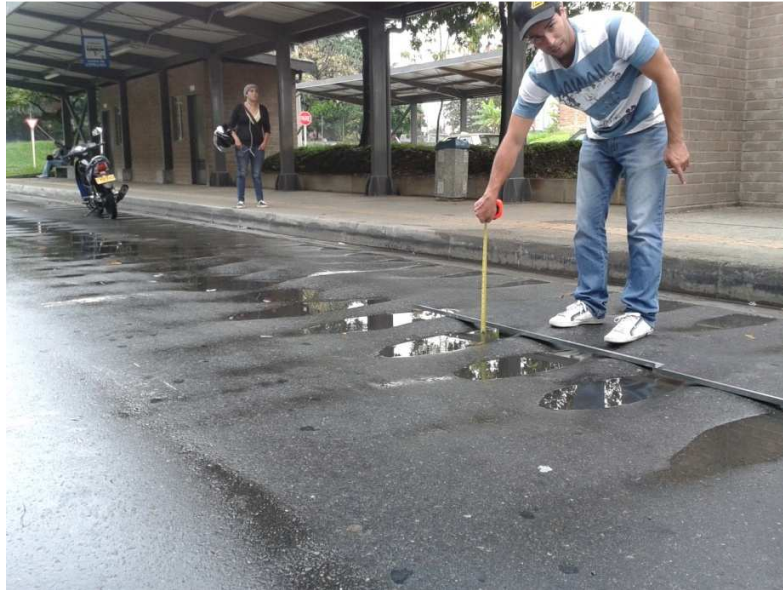
Foto 5: desplazamiento transversal de la mezcla asfáltica. Estación del Metro Itagüí calzada central.

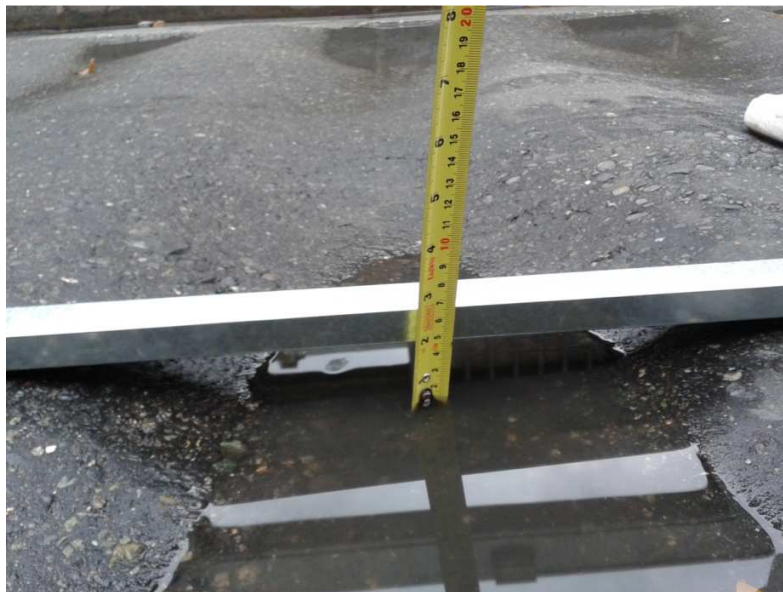
Foto 6: Detalle de la deformación del pavimento de 5 cm, calzada central Sector Estación del Metro Itagüí.

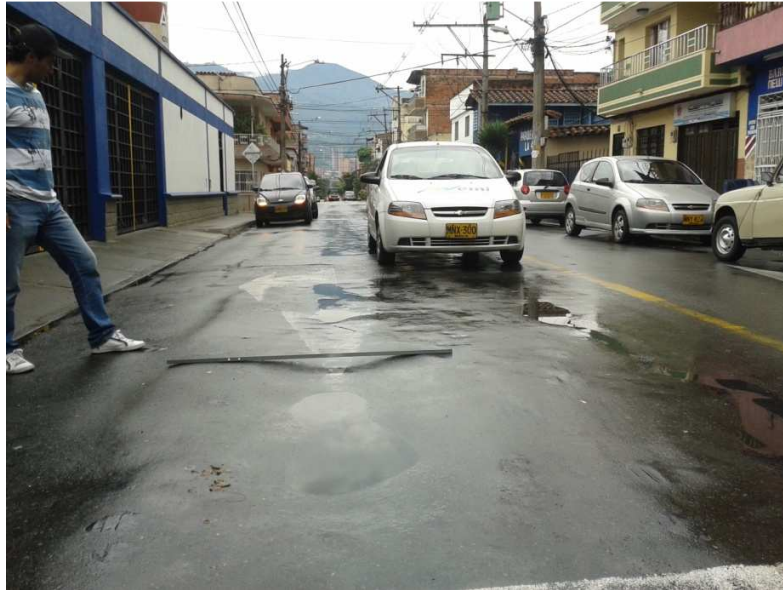
Foto 7: Ahuellamiento, deformación y desplazamiento de la mezcla asfáltica. Calle 46 con carrera 49

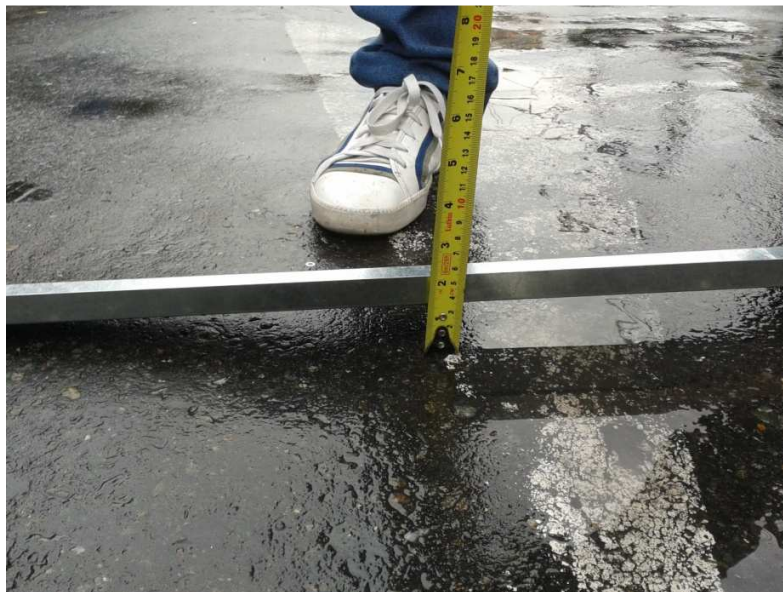
Foto 8: Detalle de la deformación del pavimento de 4 cm, Calle 46 con carrera 49

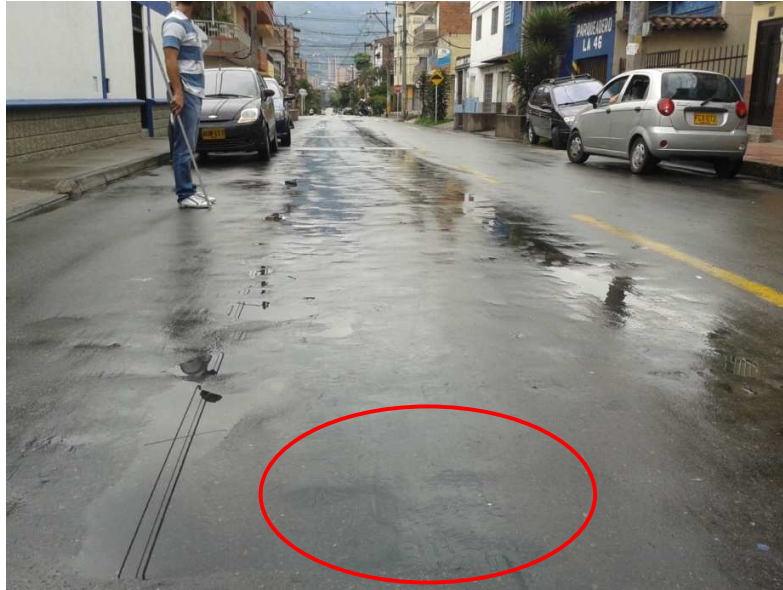
Foto 9: Exudación de asfalto sobre el pavimento. Calle 46 con carrera 49

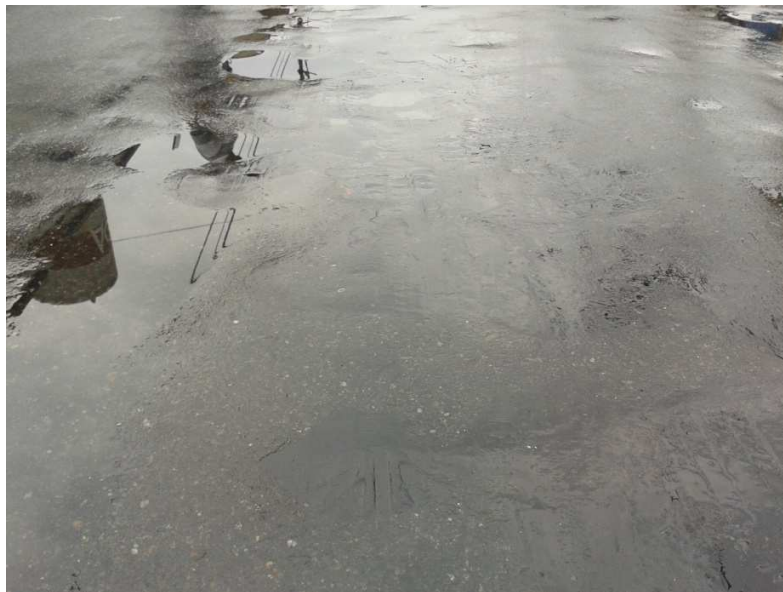
Foto 10: Detalle exudación de asfalto sobre el pavimento, Calle 46 con carrera 49

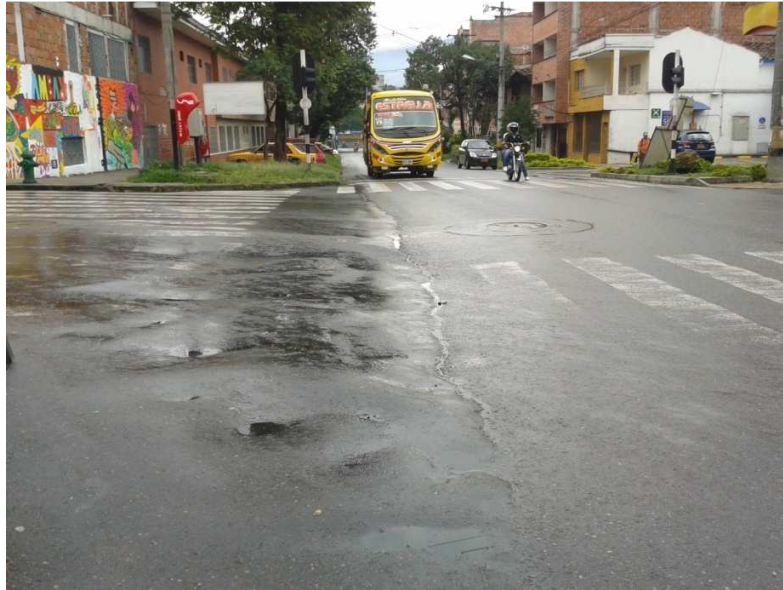
Foto 11: Desplazamiento de la mezcla asfáltica. Calle 45 con carrera 50 A

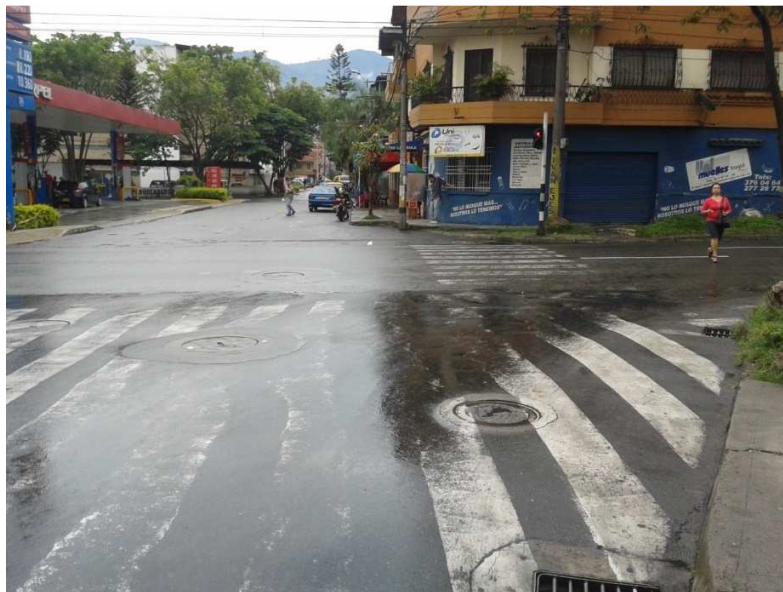
Foto 12: Otro ángulo, Desplazamiento de la mezcla asfáltica. Calle 45 con carrera 50 A. Se observa la deformación de la pintura de la cebra sobre el pavimento.

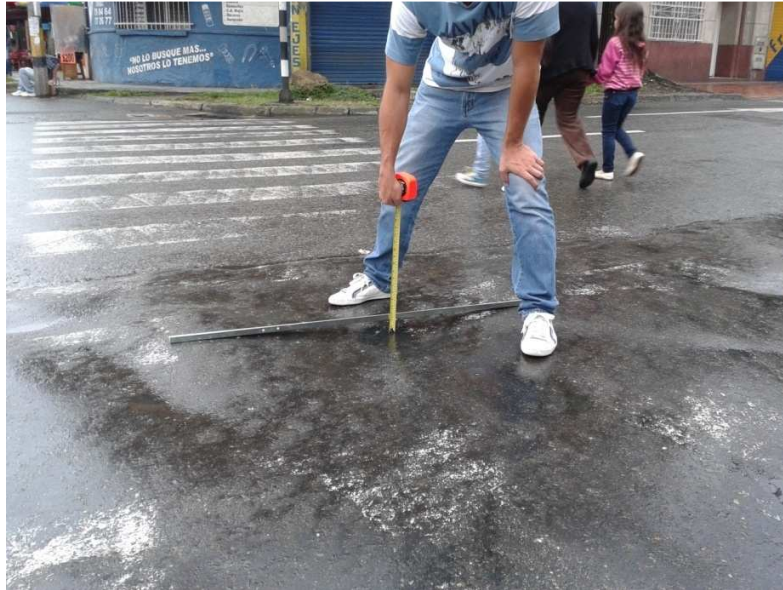
Foto 13: Medición de la deformación del pavimento. Calle 45 con carrera 50 A.

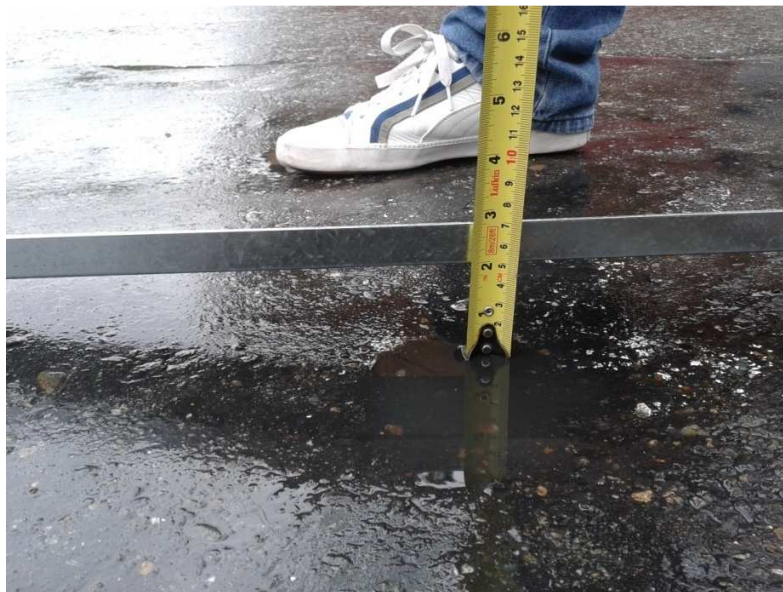
Foto 14: Detalle de la deformación del pavimento de 5 cm, Calle 45 con carrera 50 A

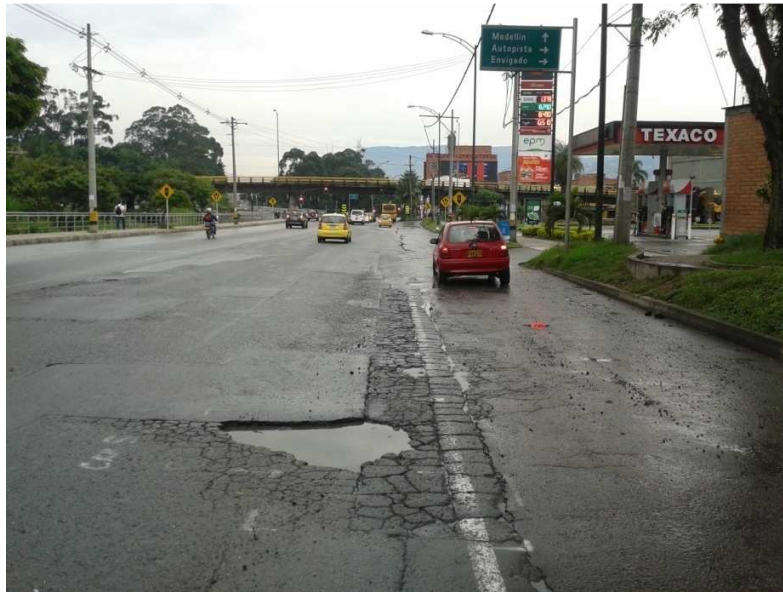
Foto 15: Bache en la carrera 52 con calle 60 Costado oriental. Vía objeto de estudio.

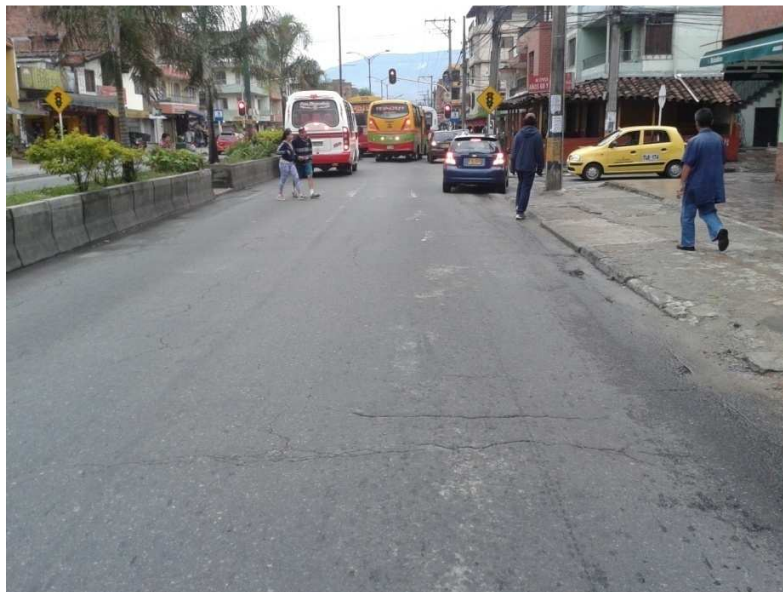
Foto 16: Fisuras transversales en la carrera 52 con calle 78 Costado oriental. Vía objeto de estudio.

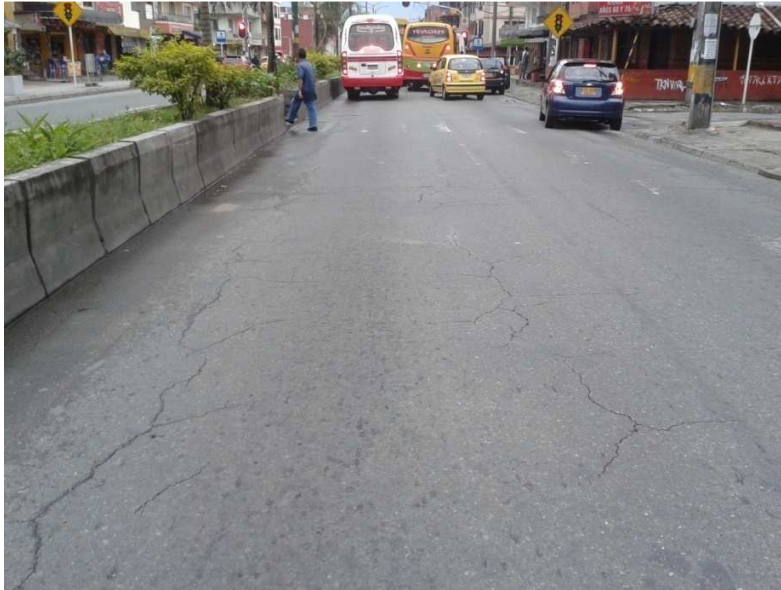
Foto 17: Fisuras transversales en la carrera 52 con calle 80 Costado oriental. Vía objeto de estudio.

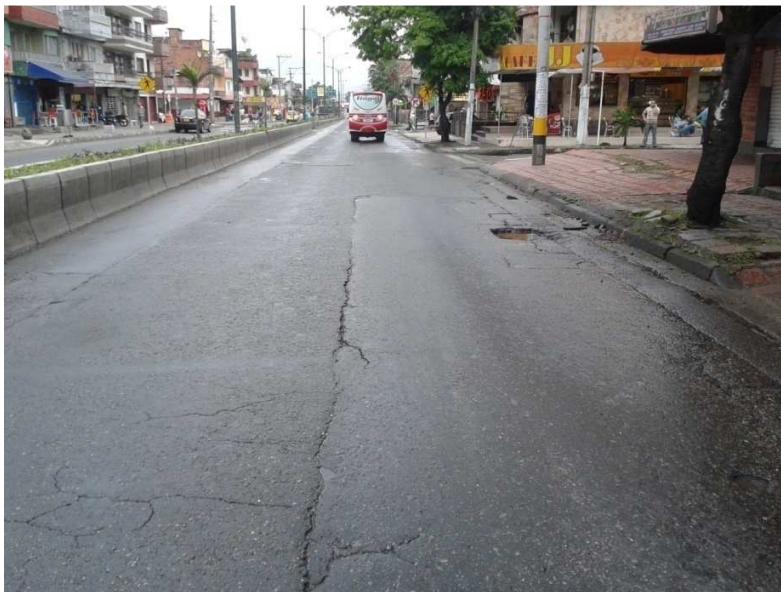
Foto 18: Bache en la carrera 52 con calle 80 Costado oriental. Vía objeto de estudio.

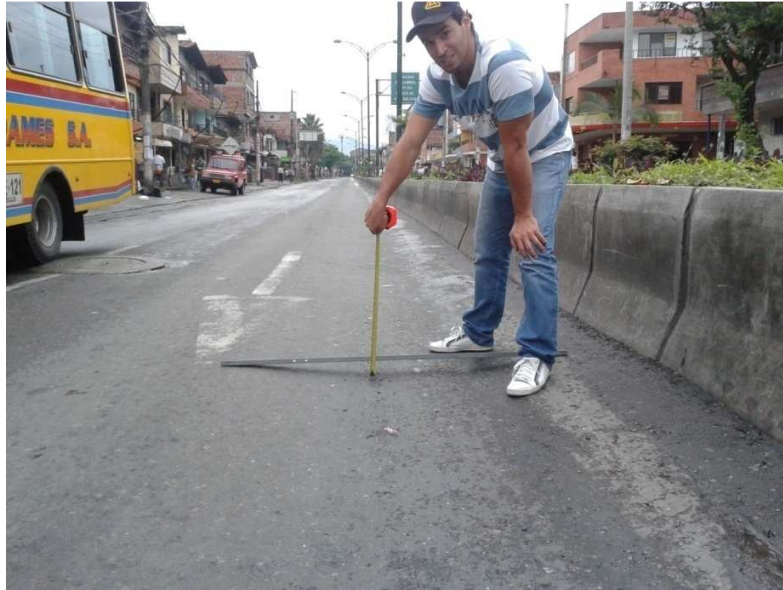
Foto 19. Ahuellamiento del pavimento en la carrera 52 con calle 85 Costado oriental. Vía objeto de estudio.

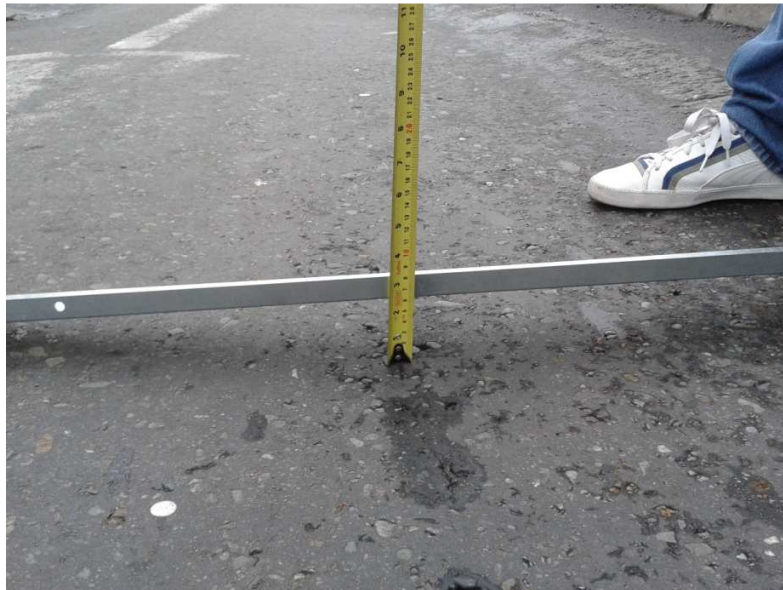
Foto 20. Detalle Ahuellamiento del pavimento en la carrera 52 con calle 85 Costado oriental, profundidad 6 cm. Vía objeto de estudio.

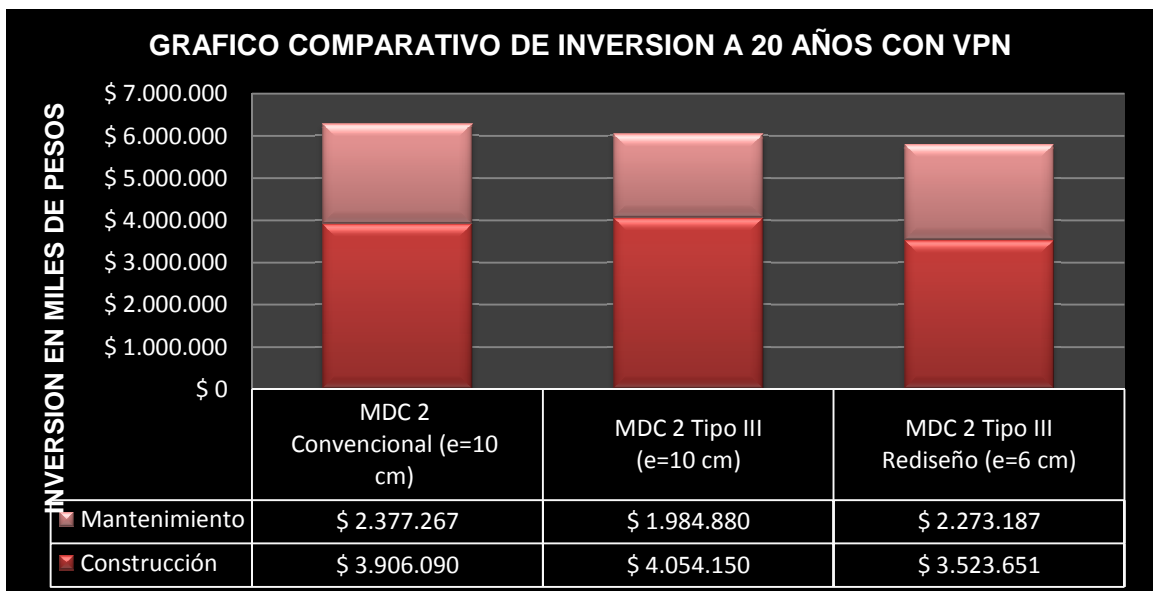
Figura 18. Grafico comparación de inversión a 20 años con Valor Presente Neto (VPN) de las tres alternativas de rehabilitación y mantenimiento de pavimento de la Avenida Santa María Costado Oriental.
Fuente: Elaboración propia.

De acuerdo a lo que se observa en las tres graficas anteriores se evidencia que como costo inicial y costo final de inversión la mezcla asfáltica MDC-2 modificada con polímero Tipo III con un espesor de 6 cm, de acuerdo al rediseño ofrece mayor beneficio en cuanto a inversión, siendo la alternativa más económica de las tres propuestas. Ahora bien comparando el beneficio de costos entre las dos mezclas asfálticas empleando el mismo espesor de diseño de 10 cm, la mezcla asfáltica MDC-2 modificada con polímero Tipo III tiene un mayor costo inicial de inversión, pero como ofrece mayor resistencia a la fatiga, al ahuellamiento y al envejecimiento en un 30% de más aproximadamente que la mezcla convencional, entonces se reducen los costos de mantenimiento alargando su vida útil, siendo una alternativa más económica en comparación con el empleo de la mezcla asfáltica MDC-2 convencional en un periodo de análisis de ciclo de vida del pavimento de 20 años, incrementando la relación beneficio costo para los usuarios de las vías debido a que se reducen los costos de operación de los vehículos, los tiempos de viaje y demoras por trabajos de mantenimiento en la vía.
